# Oddziaływanie pożaru na stalowe silosy lejowe – pełnowymiarowe badania polowe

## *Fire actions on steel hopper silos – full-scale field tests*

DOI: 10.15199/33.2023.07.07

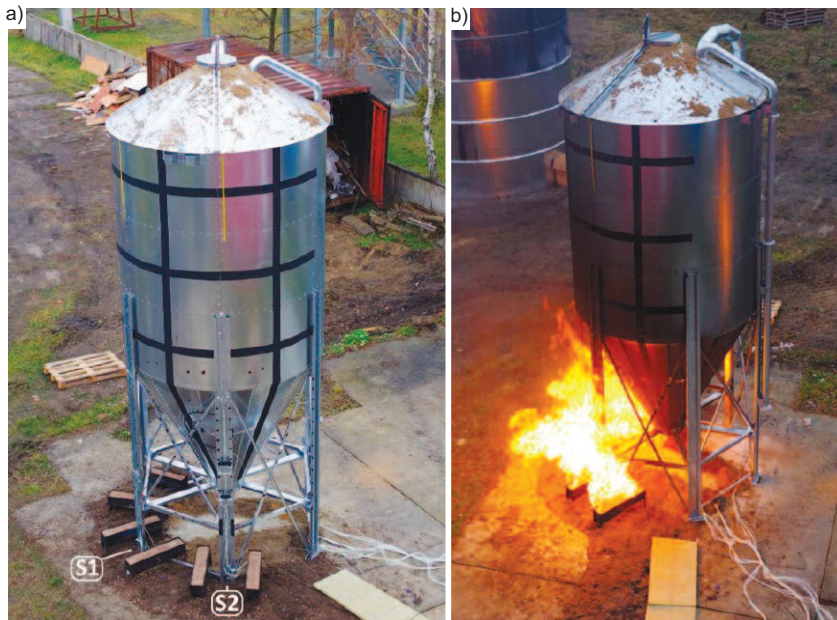
Fot. 1. Element próbny przed (a) i w trakcie (b) badania  
Photo 1. Test specimen prior (a) and during (b) the test

nej silosów lejowych, przyjęto niesymetryczne oddziaływanie pożaru, co zrealizowano przez odpowiednie umiejscowienie palników gazowych, przedstawione na fotografii 1. Przeprowadziliśmy wiele badań na silosach płaskodennych przy oddziaływaniu symetrycznym i jedno przy oddziaływa-

Zbadano jeden lejowy silos stalowy (fotografia 1) o kubaturze 18,7 m<sup>3</sup>, wysokości całkowitej 6,29 m, masie 930 kg i ładowności nominalnej 12,2 t (określonej przez producenta), wsparty na sześciu słupach wykonanych z kształtowników zimnogiętych (przekrój klasy 3) ze stali S220GD+Z o grubości blachy 2,5 mm i usztywnionych za pomocą krzyżulców. Płaszcz silosu składał się z trzech carg, każda o wysokości nominalnej 1,0 m i średnicy 2,48 m, wykonanych z blachy o grubości 1,0 mm (dwie górne cargo) i 1,5 mm (dolna cargo) ze stali S220GD+Z. Dolna cargo połączona była ze słupami na całej swojej wysokości. W dolnej części znajdował się stożkowy lej zsykowy o kącie tworzącej 30° do pionu, który był wsparty na ruszcie połączonym w dolnej części ze słupami. Nad płaszczem znajdowała się stożkowa pokrywa o kącie nachylenia 30° do poziomu. Wszystkie powłoki i pręty silosu były połączone za pomocą śrub stalowych M6 o klasie 8.8. W silosie znajdowały się otwory wysypowe, okna rewizyjne i komin wentylacyjny.

we wywołano za pomocą sześciu palników piaskowych ustawionych asymetrycznie wokół trzech słupów silosu (fotografia 1), zasilanych i sterowanych parami propanem 95%. Jedną z par palników wyposażono w rotometr do pomiaru przepływu (stanowisko kontrolne), w którym przepływ propanu utrzymywano w przedziale 6,5 – 7,5 dm<sup>3</sup>/s. Górna powierzchnia palników była ustawiona najniższej jak to możliwe, tj. 35 cm nad nominalnym poziomem „zero” (poziom gruntu).

serwacji jego przemieszczenia niwelatorem oraz system fotogrametryczny. Na poszyciu silosu umieszczono siatkę markerów, namalowane czarne pasy (fotografia 1), a wokół silosu (w promieniu ok. 12 m od osi silosu) umieszczono trzy szerokokątne kamery o wysokiej rozdzielczości ( $2704 \times 1520$ ) px rejestrujące obraz z szybkością 119.88 fps. Wzajemne położenie kamer podczas badania zostało ustalone na podstawie położenia stabilnych punktów tła (np. sąsiedniego budynku). Prześlędzono („tracking”) położenie markerów na zapisie wideo i na tej podstawie wyznaczono ich przemieszczenie. Wynik położenia górnej części silosu w pionie przedstawia rysunek 3. Ponadto pilotażowo przeprowadzono skan 3D silosu po badaniu. Udało się uzyskać szczegółowy skan zniszczonego lejka zsywowego (fotografia 2). Rozdzielczość skanu sięga 0,1 mm. Niestety warunki połowe przeprowadzenia skanu oraz charakter powierzchni (blacha ocynkowana) uniemożliwiły wykonanie skanu całego zniszczonego silosu.

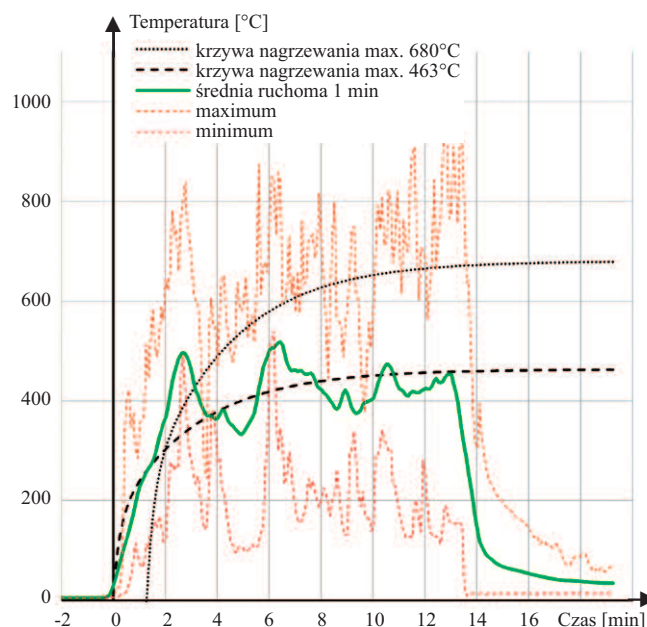
Rys. 1. Temperatura nagrzewania elementu próbnego i jej teoretyczne modele

Fig. 1. Test specimen heating temperature and its theoretical models

Temperaturę nagrzewania kontrolowano ok. 100 cm nad palnikami. Przebieg temperatury nagrzewania przedstawia rysunek 1. Temperaturę silosu mierzono za pomocą 41 termoelementów typu K rozmieszczonych na słupach, krzyżulcach oraz zewnętrznej powierzchni leja zsykowego. Wartości zarejestrowanej temperatury w momencie awarii pokazano na rysunku 2. Prędkość i kierunek wiatru podczas

grzewania była o ok. 150 K niższa od krzywej zewnętrznej (1). Rzeczywisty przebieg nagrzewania można interpretować także wg krzywej o podobnym przebiegu do krzywej zewnętrznej (1), ale w której maksymalną wartość temperatury (do której krzywa dąży asymptotycznie) obniżono z 680°C do  $T_a = 463$ °C. Wartość  $T_a$  wyznaczono, minimalizując odchylenie kwadratowe temperatury.

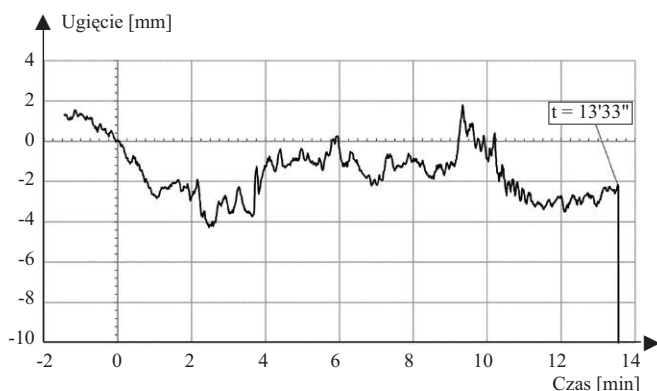
Rys. 3. Przemieszczenie pionowe elementu próbnego  
 Fig. 3. Vertical deflection of the test specimen

W przebiegu deformacji całego silosu nie jest możliwe wskazanie żadnych oznak nadchodzącej awarii. Podczas badania silos ulegał przemieszczeniom (prawdopodobnie częściowo związanym z działaniem wiatru, a częściowo z niepewnością metody pomiarowej), ale bez żadnego widocznego trendu. Oznak należy jednak doszukiwać się w deformacji samych słupów, których przemieszczeń nie mierzono podczas badania.

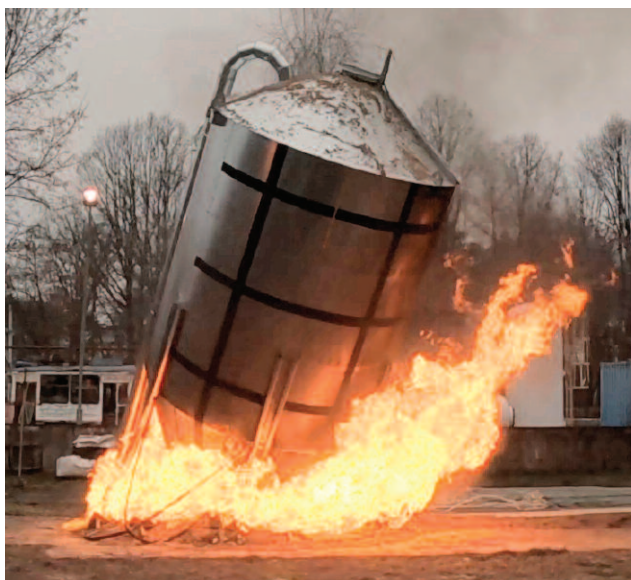
**Fot. 3. Element próbny w momencie awarii**  
*Photo 3. Test specimen at collapse*

Konstrukcja uległa awarii w 813 sekundzie nagrzewania (fotografia 3). Mimo dość znacznej mocy nagrzewania (ok. 2,1 MW), utrzymanie warunków nagrzewania było trudne. Interakcja silosu, ognia i wiatru (mimo jego niewielkiej prędkości) sprawiała, że temperatura została poddana znacznym fluktuacjom, co również utrudniało sterowanie mocą pożaru. Jedynie w szczytach temperatury nagrzewanie osiągało założoną maksymalną wartość 680°C. Średnia temperatura na-

ności. Zaobserwowana znaczna deformacja słupów tuż przed awarią była bezpośrednią przyczyną zniszczenia silosu. Pomiar deformacji słupów byłby wskazany, ale dobór odpowiedniej metody pomiaru jest trudny ze względu na działanie płomieni.
