# Temperatura wewnątrz aluminiowych profili przeszklonych ścian działowych w warunkach pożaru standardowego

## *Temperature values inside aluminium profiles of glazed partition walls under standard fire conditions*

DOI: 10.15199/33.2023.12.05

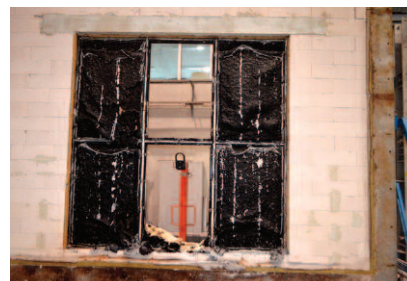
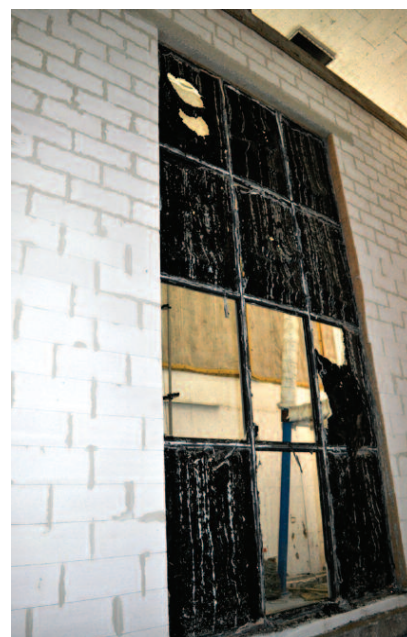
Fot. 2. Widok ściany od strony nagrzewanej po badaniu odporności ogniowej  
Photo 2. View of the wall from the heated side after the fire resistance test

specjalne uszczelki pęczniące. Widok nienagrzewanej powierzchni elementów próbnych w trakcie badania przedstawiono na fotografii 1, a na fotografiach 2 i 3 widok ściany od strony nagrzewanej.

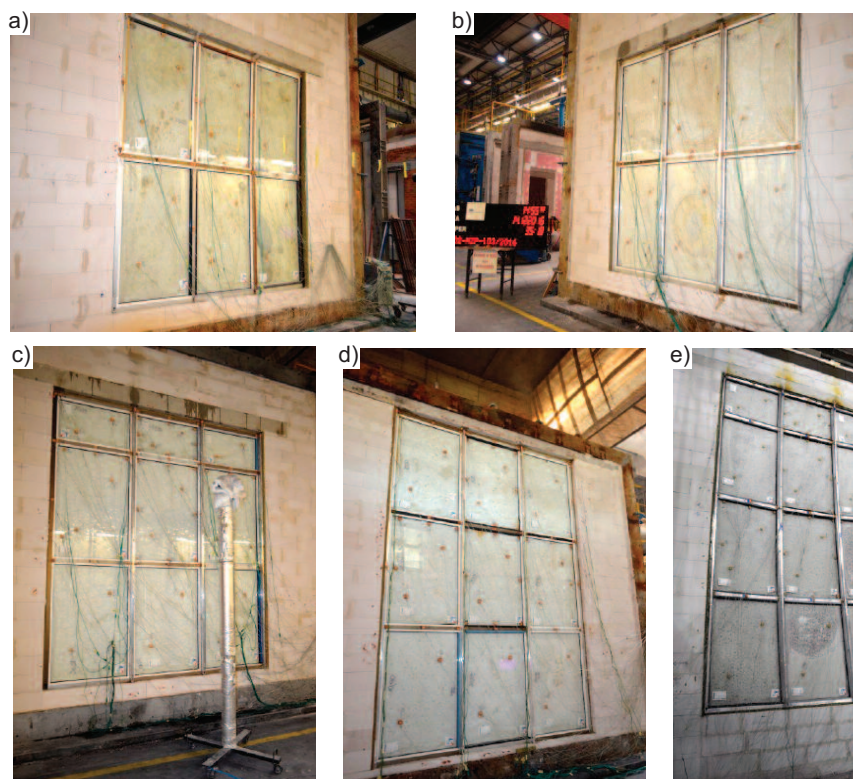
Fot. 1. Widok nienagrzewanej powierzchni elementów próbnych w trakcie badania: a) nr 1; b) nr 2; c) nr 3; d) nr 4; e) nr 5; f) nr 6  
Photo 1. View of the unheated surface of the test pieces during the test: a) no. 1; b) no. 2; c) no. 3; d) no. 4; e) no. 5; f) no. 6

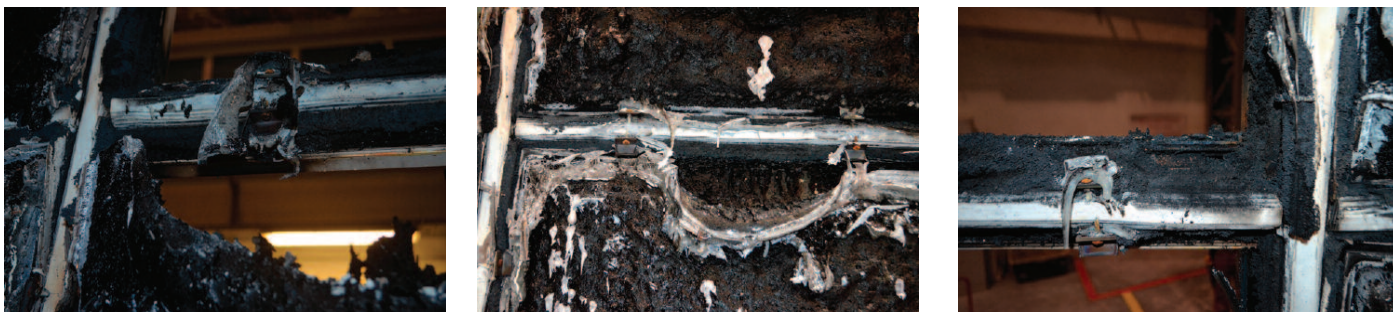
Fot. 3. Widok ściany od strony nagrzewanej po badaniu odporności ogniowej – detale  
 Photo 3. View of the wall from the heated side after fire resistance testing – details

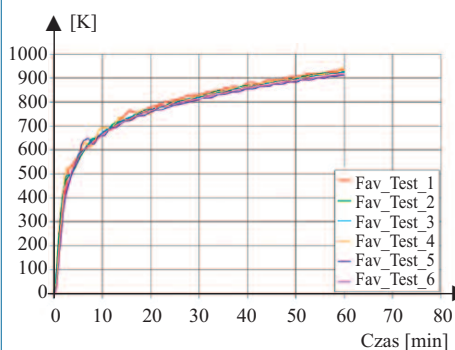
Rys. 3. Przyrost temperatury w piecu podczas badań  
 Fig. 3. Temperature rise in the furnace during the individual tests

Wykres nagrzewania poszczególnych elementów próbnych przedstawiono na rysunku 3.
