# Fuzja chmur punktów pozyskanych TLS oraz smartfonem z sensorem LiDAR do przygotowania pełnego zbioru danych na potrzeby inwentaryzacji

*Fusion of point clouds obtained with TLS and a smartphone with a LiDAR sensor to prepare a completed data set for the inventory*

**Streszczenie.** W artykule przedstawiono wyniki integracji chmur punktów pozyskanych z wykorzystaniem naziemnego skanera laserowego oraz smartfona z sensorem LiDAR. Kompletny zbiór danych posłużył do inwentaryzacji ściany obiektu zabytkowego klasztoru Franciszkanów. W 2019 r. na wniosek upoważnionej osoby dokonano pomiarów obiektu ze względu na zaobserwowane odchylenie ściany budynku spowodowane osiadaniem fundamentów budowli i rozpoczęto prace rewitalizacyjne polegające na wzmocnieniu gruntu pod fundamentami kościoła. Przeprowadzono wiele prac mających na celu zatrzymanie osiadania fundamentów, a także dobudowano i uzupełniono brakujące fragmenty ściany, które miały znaczny wpływ na stabilność obiektu. W 2023 r. powtórzono pomiar, wykorzystując naziemny skaner laserowy i smartfon iPhone 12Pro, aby sprawdzić, czy wykonane prace przyniosły pożądany efekt i zahamowały dalsze odchylenia ścian. Kompletny, zintegrowany z

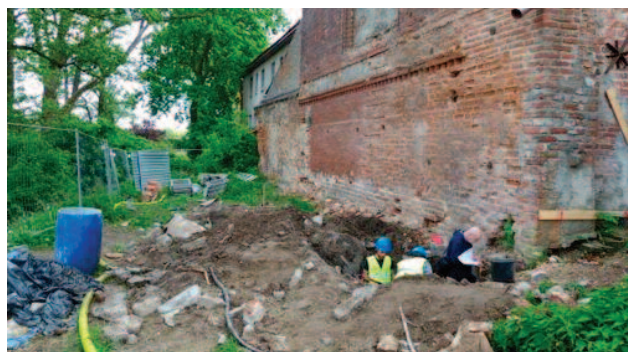
Fot. 2. Prace mające na celu wzmocnienie fundamentów [13]  
Photo 2. Works aimed at strengthening the foundations [13]

damentami kościoła. Jako optymalne rozwiązanie wybrano metodę iniekcji strumieniowej (*jet grouting*). Przed wzmocnieniem gruntu zabezpieczono ściany prezbiterium (za pomocą stalowego ściągu) i ściany kościoła. Wykonano także odkrywkę fundamentów. Trzeba było również odpowiednio przygotować wnętrze kościoła. Zdemonstrowano wszystkie boczne ołtarze w nawie głównej i w kaplicy św. Antoniego, wyniesiono ławki oraz duże elementy, jak stalle, a konfesjonały przesunięto na środek kościoła, by móc wykonać badania archeologiczne wzdłuż wszystkich ścian wewnętrznych prezbiterium i nawy głównej. Na fotografii 2 przedstawiono roboty mające na celu wzmocnienie fundamentów.

W przypadku zastosowania iniekcji *jet grouting* wykorzystuje się wysokoenergetyczny strumień płynu w celu scementowania gruntu. Proces ten zaczyna się od wkręcenia monitora iniekcji wysokociśnieniowej na zaprojektowaną głębokość. Pod dużym ciśnieniem (400 atmosfer) wydostaje się zaczyn cementowy przez dysze w monitorze, który wycina i miesza grunt w trakcie wyciągania oraz obracania monitora. W ten sposób powstają kolumny, które każdorazowo projektuje się na określoną wytrzymałość. W Barczewie wykonano łącznie 184 kolumny podtrzymujące fundamenty kościoła z zewnątrz i od wewnątrz. Łączna długość wiercenia wyniosła 1459,33 m i wykonano 1280,02 m kolumn iniekcyjnych pod fundamentami wzmocnianego obiektu. Prace pochłonęły ok. 1200 t cementu.

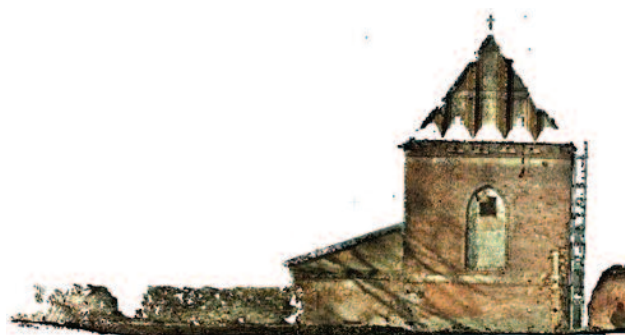
Rys. 2. Chmura punktów CP2019\_TLS

Fig. 2. CP2019\_TLS point cloud

**Wyniki pomiarów, epoka 2019.** Zanim przystąpiono do prac rewitalizacyjnych mających na celu zatrzymanie odchylania się od pionu ściany szczytowej prezbiterium niezbędne było przeprowadzenie pomiarów inwentaryzacyjnych. Aby określić wielkość wychylenia, w 2019 r. wykonano pomiary geodezyjne z wykorzystaniem naziemnego skanera laserowego Leica ScanStation C10. Na rysunku 2 zaprezentowano chmurę punktów CP2019\_TLS z programu Cyclone zawierającą 20 529 218 punktów. Analizując ją, można zaobserwować ubytki w murze po lewej stronie ściany prezbiterium. Podobna sytuacja widoczna jest w części centralnej i po prawej stronie ściany kościoła (czerwona linia). Wykorzystując pozyskaną chmurę punktów TLS, przeprowadzono badania okre-

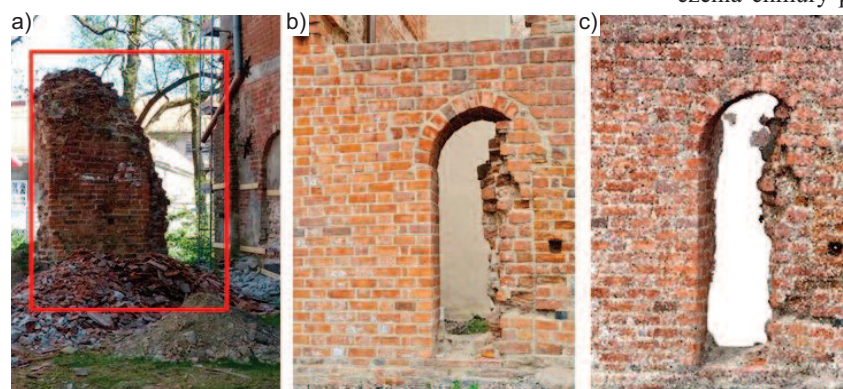
Fot. 4. Łuk: a) fragment ściany przed remontem; b) fragment ściany po remoncie; c) chmura punktów CP1\_iPhone (429 989 punktów)  
 Photo 4. The arch: a) the wall fragment before renovation; b) the wall fragment after renovation; c) CP1\_iPhone point cloud (429 989 points)

Idęą pomiaru było zweryfikowanie, czy smartfon z sensorem LiDAR może być dobrym narzędziem do uzupełnienia zbioru danych na potrzeby inwentaryzacji. Zaletą takiego rozwiązania jest możliwość szybkiego, niskonakładowego pozyskania chmury punktów bez konieczności wykorzystania specjalistycznego naziemnego skanera laserowego. Pozyskane w trakcie pomiarów chmury punktów CP1\_iPhone, CP2\_iPhone oraz CP3\_iPhone (łącznie CP2023\_iPhone) i ich odpowiedniki w postaci zdjęć zaprezentowano na fotografiach 4 – 6. Kolorem czerwonym zaznaczono obszar, który był objęty pomiarem – dobudowane fragmenty ścian.

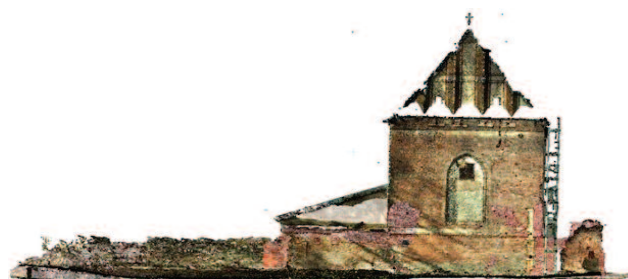
Rys. 5. Chmura punktów CP  
 Fig. 5. CP cloud point

W etapie 2 proponowanej metody badań połączono chmury CP1\_iPhone, CP2\_iPhone, CP3\_iPhone oraz CP2019\_TLS. Zintegrowaną chmurę przedstawiono na rysunku 5. Integrację chmur punktów wykonano w oprogramowaniu CloudCompare v. 2.12 przez łączenie chmur metodą point-to-point. Wskazywano na nich punkty tożsame, a następnie wykonano automatyczne łączenie chmur punktów. Analizując rysunki 2, 3 i 4, można stwierdzić, że wariant chmury punktów CP = CP2019\_TLS + CP1\_iPhone + CP2\_iPhone + CP3\_iPhone pokazany na rysunku 5 może stanowić alternatywę dla ponownego pomiaru całego obiektu za pomocą TLS (rysunek 4). Fuzja danych pomiarowych z iPhone'a 12Pro z danymi z naziemnego skaningu laserowego jest możliwa, dokładna i w wystarczający sposób uzupełnia pomiary inwentaryzacyjne. Statystyki związane z etapem łączenia chmury punktów CP2019\_TLS z chmurą z pomiaru smartfonem z LiDAR zaprezentowano w tabeli 1. Dokładność połączenia chmur punktów pozyskanych za pomocą smartfona z sensorem LiDAR obliczana jest automatycznie w programie CloudCompare na podstawie zaimplementowanego algorytmu ICP (*Iterative Closest Point*). Łącząc dwie chmury punktów metodą point-to-point, należy wskazać na dwóch skanach co najmniej 4 punkty wspólne dla obu chmur punktów. Algorytm ICP iteracyjnie dopasowuje punkty pochodzące z dwóch różnych chmur, minimalizując odległości pomiędzy nimi. Proces kończy się, gdy zostanie uzyskana najmniejsza wartość RMS.

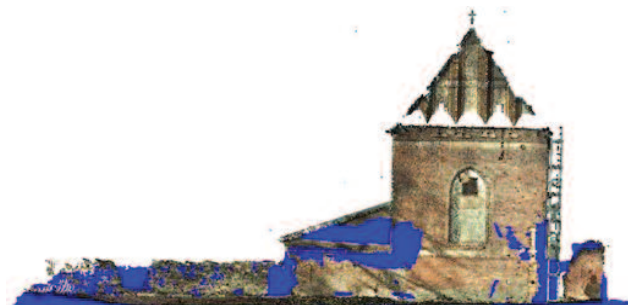
Rys. 6. Chmura punktów CP z uwzględnieniem nowo wybudowanych fragmentów  
 Fig. 6. CP point cloud including newly built fragments

W etapie 3 wykonano wizualizację chmury punktów ze wskazaniem miejsc uzupełnionych pomiarem smartfonem z sensorem LiDAR (rysunek 6). Kolejnym krokiem było wykonanie przekrojów pionowych wzdłuż mierzonej ściany kościoła w celu określenia wartości wychylenia. Do tego celu wykorzystano zintegrowane chmury punktów z dwóch epok CP2019\_TLS oraz CP2023\_TLS. Statystyki związane z etapem łączenia chmur punktów z pomiaru CP2019\_TLS oraz CP2023\_TLS zaprezentowano w tabeli 2. Wartość RMS pokazuje dokładność integracji chmur punktów pozyskanych z TLS w dwóch epokach pomiarowych. Następnie zdefiniowano układ współrzędnych na badanym obiekcie, wybierając dwa punkty na ścianie leżące w linii prostej, utworzono płaszczyznę odniesienia i wpasowano ją w zdefiniowany układ współrzędnych. Badanie wychylenia od pionu można przeprowadzić, wy-
