# Analiza rozwiązań izolacji termicznej, uszkodzonej w wyniku pożaru, pod płytą fundamentową posadowioną na gruncie

## *Analysis of solutions for thermal insulation damaged by fire under a ground floor slab*

**Streszczenie.** W artykule przedstawiono analizę stanu ochrony cieplnej płyty fundamentowej posadowionej na gruncie. Opisano przypadek budynku jednorodzinny, w którym na skutek pożaru doszło do częściowego uszkodzenia warstwy izolacji termicznej ułożonej pod płytą fundamentową. Dokonano oceny rozkładu temperatury oraz rozkładu strumienia ciepła w wybranych wariantach naprawy uszkodzeń i odbudowy izolacji termicznej. Przedstawiono wariant najkorzystniejszy ze względu na charakter rozwiązań konstrukcyjno-materiałowych budynku oraz z punktu widzenia stanu ochrony cieplnej budynku.

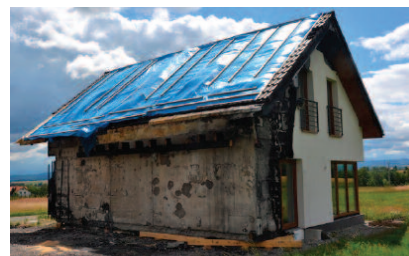
Fot. 1. Tymczasowe podparcie płyty fundamentowej budynku po pożarze

Photo 1. The temporary support of the foundation slab of the building after the fire

betowej płyty fundamentowej mającego negatywny wpływ na bezpieczeństwo konstrukcji. Nastąpiło wyłącznie wykruszenie północnej krawędzi płyty (oś 3) na głębokość ~1,0 cm. Ubytki te nie spowodowały odsłonięcia zbrojenia. Ze względu na konieczność zabezpieczenia budynku przed wystąpieniem ewentualnych uszkodzeń konstrukcyjnych wykonano tymczasowe podparcie płyty fundamentowej w miejscu ubytków izolacji termicznej pod tą płytą (fotografie 1, 2).

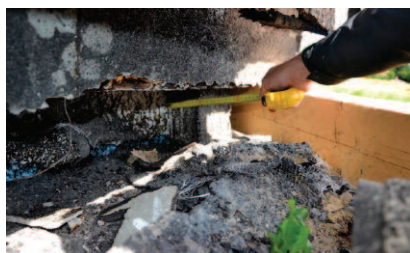
**Fot. 2. Częściowo spalona izolacja termiczna pod płytą fundamentową**  
 Photo 2. Partially burnt thermal insulation under the foundation slab

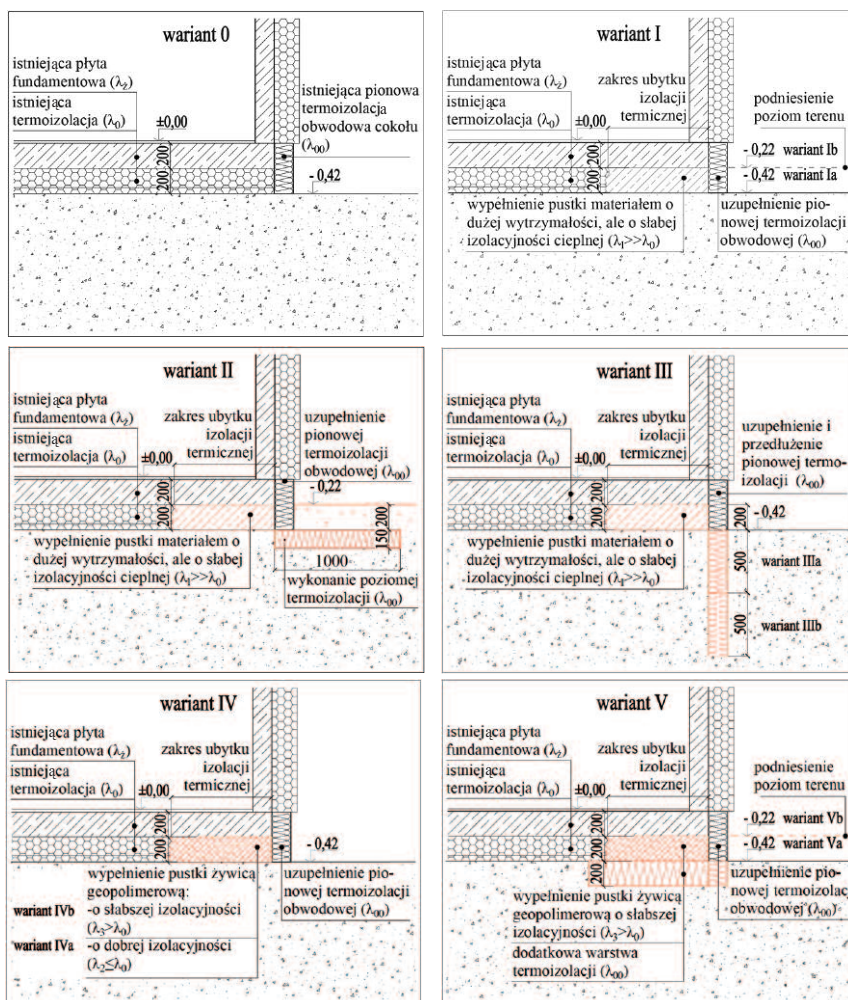
Do analizy ochrony cieplnej, w obrębie uszkodzonej izolacji termicznej płyty fundamentowej, przyjęto następujące warianty ocieplenia (rysunek 3):

- wariant 0 – stan projektowany (przed pożarem) – pod żelbetową płytą fundamentową ( $\lambda_2 = 1,7 \text{ W}/(\text{m}\cdot\text{K})$ ), ułożona jest na całej powierzchni izolacja termiczna grubości 20 cm ze styropianu XPS ( $\lambda_0 = 0,038 \text{ W}/(\text{m}\cdot\text{K})$ ) oraz jest pionowa izolacja obwodowa cokołu ze styropianu XPS ( $\lambda_{00} = 0,033 \text{ W}/(\text{m}\cdot\text{K})$ ) o grubości 0,15 m i wysokości 0,40 m;
- wariant I – pustkę pod płytą fundamentową uzupełniono materiałem o dużej wytrzymałości na ściskanie (beton), ale słabej izolacyjności cieplnej ( $\lambda_1 = 1,7 \text{ W}/(\text{m}\cdot\text{K}) \gg \lambda_0$  – wariant Ia)

**Rys. 3. Warianty 0 ÷ V**  
 Figs. 3. Variants 0 ÷ V

oraz opcjonalnie podniesiono poziom terenu do poziomu posadowienia płyty fundamentowej o 20 cm – wariant Ib;

- wariant II – pustkę pod płytą uzupełniono materiałem jak w wariantcie I ( $\lambda_1$ ) oraz podniesiono poziom terenu do poziomu posadowienia płyty fundamentowej (jak wariant Ib), a także w gruncie ułożono dodatkową poziomą warstwę styropianu XPS ( $\lambda_{00}$ ) o grubości 0,15 m i szerokości 1,0 m, zapewniając ciągłość z termoizolacją obwodową częściowo zagłębioną w gruncie;

- wariant III – pustkę pod płytą uzupełniono materiałem, jak w wariantcie I ( $\lambda_1$ ), a także przedłużono pionową izolację obwodową ze styropianu XPS ( $\lambda_{00}$ ) o 0,5 m (wariant IIIa) i 1,0 m (wariant IIIb) poniżej poziomu terenu;

- wariant IV – pustkę pod płytą wypełniono żywicą geopolimerową o niewielkiej gęstości i małym współczynniku przewodzenia ciepła  $\lambda_2 = 0,032 \text{ W}/(\text{m}\cdot\text{K}) < \lambda_0$

(wariant IVa) oraz o dużej gęstości i współczynniku przewodzenia ciepła  $\lambda_3 = 0,055 \text{ W}/(\text{m}\cdot\text{K}) > \lambda_0$  (wariant IVb);

- wariant V – pustkę pod płytą wypełniono żywicą geopolimerową o dużej gęstości i gorszej izolacyjności cieplnej jak w wariantcie IVb ( $\lambda_3 = 0,055 \text{ W}/(\text{m}\cdot\text{K}) > \lambda_0$ ), a także przedłużono pionową izolację obwodową pod żywicą ułożono poziomą izolację krawędziową ze styropianu XPS ( $\lambda_{00}$ ) (wariant Va) oraz opcjonalnie podniesiono poziom terenu do poziomu posadowienia płyty fundamentowej o 20 cm (wariant Vb).
