Potencjał dekarbonizacji zabytkowej kamienicy w Warszawie

Decarbonisation potential of the historic building in Warsaw

DOI: 10.15199/33.2024.02.10

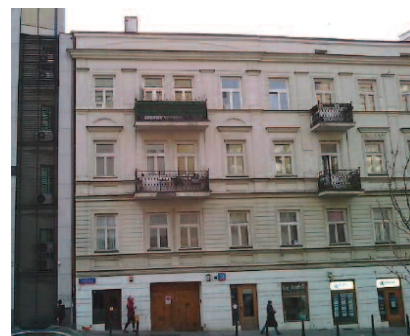
Fot. 1. Fragment elewacji frontowej budynku przy ul. Kopernika 23 wraz z fragmentem budynku sąsiedniego

Photo 1. Section of the front elevation of the building at 23 Kopernika Street together with a section of the neighbouring building

dużych miast ważne jest, aby planowane procesy termomodernizacyjne były skalowalne i możliwe do powielenia. Te problemy stanowiły punkt wyjścia do wykonania analizy możliwości przeprowadzenia termomodernizacji budynków zabytkowych na przykładzie jednej z przedwojennych, zabytkowych kamienic warszawskich przy ulicy Kopernika 23 (fotografia 1). Rozważono dwa

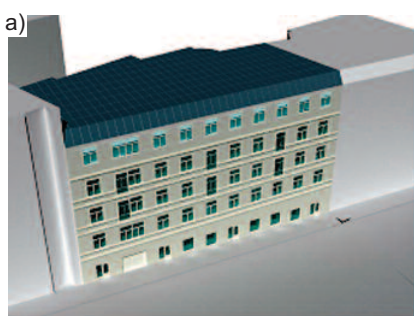
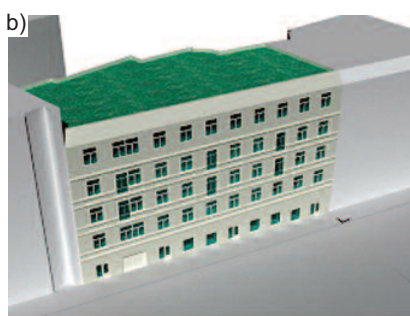
Rys. 1. Wizualizacja dwóch propozycji nadbudowy budynku: a) dach pokryty panelami fotowoltaicznymi; b) dach zielony ekstensywny

Fig. 1. Visualization of two proposals for building extension: a) roof covered with photovoltaic panels; b) extensive green roof

Architektura i otoczenie. Przewidziano dwie opcje pokrycia dachowego (rysunek 1) i nadbudowy budynku, na którą powinien wyrazić zgodę konserwator zabytków (podobna nadbudowa została już wykonana na sąsiednim obiekcie, również objętym nadzorem konserwatora): **W pierwszej opcji** dach zostałby pokryty panelami fotowoltaicznymi. Zaletami takiego rozwiązania są:

- ograniczona ingerencja w zabytkowy wygląd kamienicy;
- lekki i tani montaż w porównaniu z rozwiązaniem „dach+panele”;

- możliwość użycia energii wytworzonej przez panele na pokrycie zapotrzebowania na energię pomocniczą;

- możliwość wykorzystania nadmiaru prądu w lecie do zasilania pompy ciepła na potrzeby ciepłej wody użytkowej lub do zasilania wind proponowanych do zainstalowania podczas modernizacji.

W drugiej opcji zaproponowano wykonanie zielonego dachu z rozchodników. Zalety takiego rozwiązania są następujące:

- zapobieganie przegrzewaniu się poddasza;
- poprawa estetyki oraz zmniejszenie zapylenia;
- zapobieganie poburzowym podtopieniom;
- retencja wody i opóźnianie spływu deszczówki z dachu.
