mgr inż. Krzysztof Patoka<sup>1)</sup>

# Najczęściej popełniane błędy w dachach pochyłych dotyczą okapów

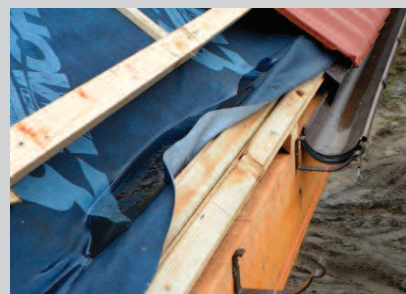
Fot. 1. Kieszka z MWK w okapie wypełniona wodą deszczową. Mimo takiego widoku wykonawca kontynuował pracę. Nie zastanowiło go, co stanie się z wodą. Brak wlotu dla powietrza oznacza brak wentylacji pokrycia

Głównym zarzutem w przypadku wadliwych rozwiązań okapów (fotografie 1 ÷ 4) jest **niespełnianie podstawowego warunku dotyczącego odprowadzania skroplin spływających po warstwach wstępnego krycia oraz brak wlotu powietrza wentylującego**. Te dwie funkcje bardzo często są spełniane przez te same szczeliny w okapie (rysunki 1, 2, 3). Warstwa wstępnego krycia powinna być przyklejona do pasa obróbki blacharskiej, który może wchodzić do rynny (pas dorynnowy) lub pod rynnę (okapnik). Pierwszą wersję pokazują rysun-

Z tego co wiem, deski klinowe można kupić w niektórych hurtowniach zlokalizowanych w zachodniej Polsce (najpewniej w województwie opolskim), natomiast w centrum niestety nie. To świadczy o braku zapotrzebowania i poziomie wykonawstwa dachów w poszczególnych regionach. Być może wynika to z chęci oszczędzania, ponieważ takich rozwiązań jak na fotografii 2 jest bardzo dużo. Zastosowanie dwóch listewek prostopadłych do siebie, zamiast deski klinowej, można zaakceptować pod warunkiem, że pas dorynnowy jest długi i schodzi aż pod kontrłatę i pod FWK /MWK oraz jest zawieszony niżej w ten sposób, aby można było zmieścić jeszcze kratkę wentylacyjną z grzebieniem (tak jak na rysunku 3). Pokazane na fotografii 2 wyprowadzenie FWK pod wysoki pas dorynnowy spowodowało powstanie poziomej płaszczyzny na okapowym fragmencie FWK. Ta folia wygięła się, tworząc lekkie zapadlisko, w którym widać wodę. Taki sposób wadliwego wykonywania okapów jest bardzo rozpowszechniony, a mocowanie MWK (FWK już jest rzadkością) uległo modyfikacji w złym kierunku. W bardzo wielu dachach, w których MWK wisi na łatach okapowych lub deskach czołowych i jest pod lub nad pasem dorynnowym tworzy w okapie kieszenie basenowe zbierające wodę (fotografie 1 i 3). Znam wiele przypadków, w których ciekająca dziurka

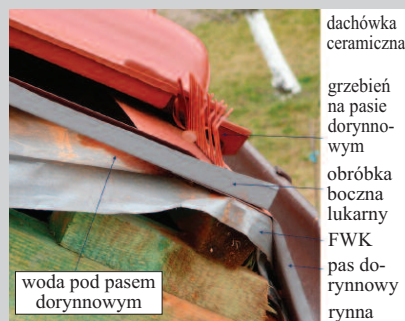
Fot. 2. Duża kieszka z FWK, ale popełniono podobne błędy, jak w przypadku z fotografii 1. Woda spływa po FWK i trafia pod pas dorynnowy, co pogarsza działanie okapu. Brak wentylacji pokrycia, gdyż nie ma wlotu dla powietrza

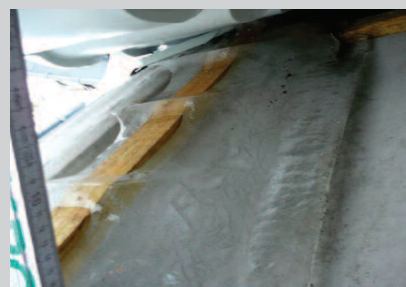
Fot. 3. Zamarznięta skroplina w kieszeni usytuowanej za łatą podtrzymującą rynajzy (haki z płaskownika). W dzień woda się topi i wpływa w każdą szczelinę, a w nocy skroplin przybywa i nad ranem zamarza. W ten sposób codziennie jest ich więcej

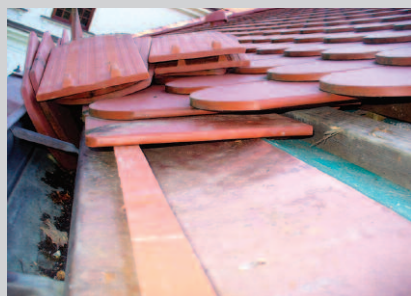
**Fot. 4.** Kratka wentylacyjna zamocowana nad pasem dorynnowym z blachy miedzianej jest tylko podporą dla dachówek. Powietrze dociera do końca tej obróbki, gdzie dachówka styka się z nią i zamyka przepływ. Brak wentylacji pokrycia
