# Problems of reuse of building materials in façade systems

## *Problemy powtórnego zastosowania materiałów budowlanych w systemach elewacyjnych*

DOI: 10.15199/33.2025.09.28

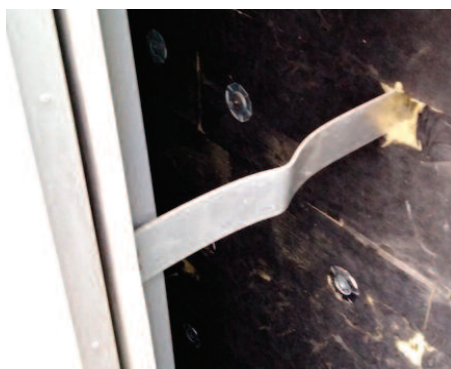
**Photo 1. Aluminum bracket with mounting deformations**

Fot. 1. Aluminiowa konsola z montażowymi deformacjami

Metal substructures in ventilated façades (Photo 1) are practically unsuitable for reuse. This is due to their susceptibility to damage during installation (perforations at mechanical fasteners, deformations introduced to achieve a flat and plumb plane for claddings), service wear (owing to continuously repeating pulsating wind loads at bent connections, progressive micro-cracking may occur) and mechanical damage due to impacts on claddings (most often at ground level).

Podkonstrukcje metalowe w elewacjach wentylowanych (fotografia 1) praktycznie nie nadają się do powtórznego wykorzystania. Jest to związane z ich podatnością na uszkodzenia w trakcie montażu (perforacja w miejscach występowania łączników mechanicznych, deformacje związane z uzyskaniem równej i pionowej płaszczyzny pod okładziną), zużyciem eksploatacyjnym (ze względu na występowanie ciągle powtarzającego pulsującego obciążenia wiatrem na połączeniach giętych mogą występować postępujące mikrospeknięcia) oraz uszkodzeniami mechanicznymi wskutek uderzeń w okładzinę (najczęściej na poziomie parteru).

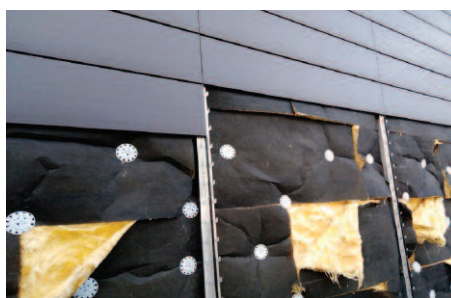
**Photo 2. Expanded mineral wool with damaged wind barrier**

Fot. 2. Rozprężona wełna mineralna z uszkodzonym welonem wiatrowym

Thermal insulation in ventilated façades is generally unsuitable for reuse. During service, mineral wool often loses density due to wind scour of fibres, bulking (Photo 2) or slippage, and the wind-tight veil degrades.

Termoizolacja w elewacjach wentylowanych zazwyczaj nie nadaje się do powtórznego wykorzystania. W trakcie eksploatacji wełna mineralna często traci gęstość wskutek wywiewania jej drobnych fragmentów, rozprężenia się (fotografia 2) lub osuwania, a welon przeciwwiatrowy ulega degradacji.

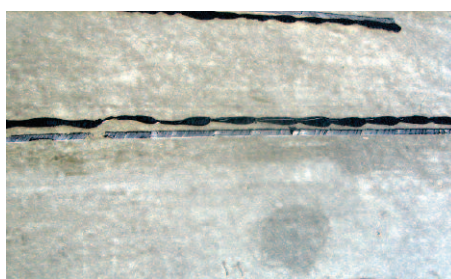
Photo 3. Discolorations on the removed fibre-cement cladding, which may indicate decreased strength properties

Fot. 3. Przebarwienia na zdemonstrowanej okładzinie włóknisto-cementowej mogącej być przejawem obniżenia właściwości wytrzymałościowych

to discoloration and flatness (Photo 3). Discoloured panels may exhibit up to 30% lower flexural strength compared to the initial value [3].

ich przebarwienia i płaskość (fotografia 3). Przebarwione okładziny mogą mieć nawet o 30% mniejszą wytrzymałość na zginanie od początkowej [3].

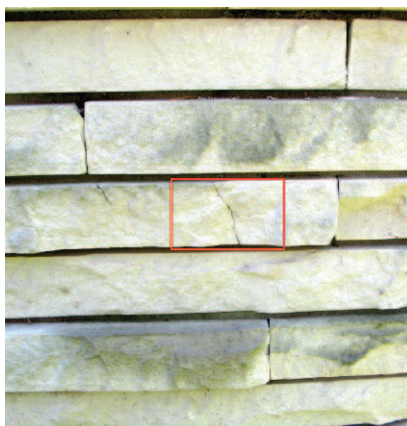
**Photo 5. Damaged elements in the layered wall**  
*Photo: O. Kopyłow  
Fot. 5. Uszkodzone elementy w murze warstwowym  
Fot. O. Kopyłow*

miennych (fotografia 5). W przypadku zastosowania cegły ceramicznej z rozbiórki należy wykazać, że jej wytrzymałość na ściskanie jest  $\geq 7,5$  MPa. Wyroby do murowania powinny mieć deklarację zgodności z PN-EN 771-1+A1:2015-10 [10]. Istotne jest określenie zawartości w wyrobie aktywnych soli rozpuszczalnych, które w kontakcie z wilgocią mogą powodować wykwyty i przebarwienia, a w efekcie mieć destrukcyjny wpływ na kotwy montażowe łączące część elewacyjną ściany z konstrukcyjną. Jednym z najciekawszych rozwiązań elewacyjnych wykonanych z cegieł pochodzących z rozbiórki jest elewacja muzeum w Ningbo (fotografia 6).
