mgr inż. Krzysztof Patoka<sup>1)</sup>

# Wpływ wadliwego wykonania okapu na trwałość dachów pochyłych

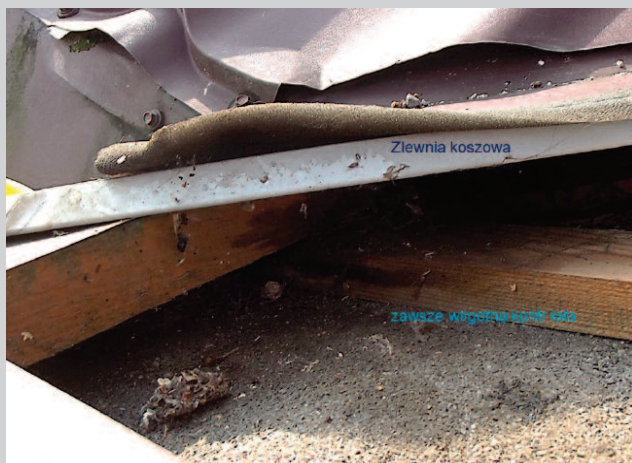
Fot. 1. Odkrywka dachu po szesnastu latach. Okap przy koszu. Widać zawilgoconą kontrłatę i początki jej butwienia

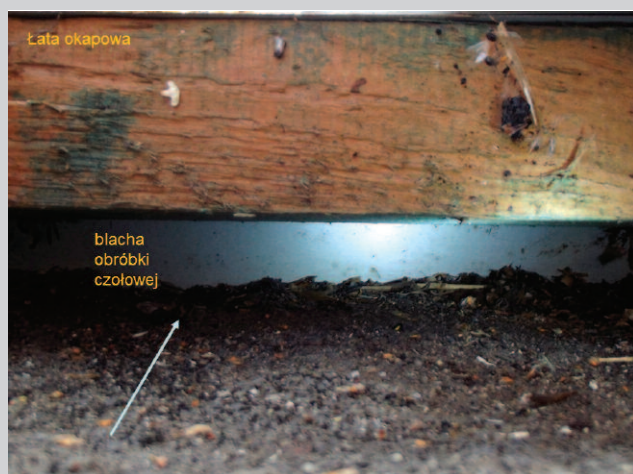
Fot. 2. Dach z fotografii 1 z widokiem na obróbkę czołową z blachy stykającą się z papą, jak na rysunku 1

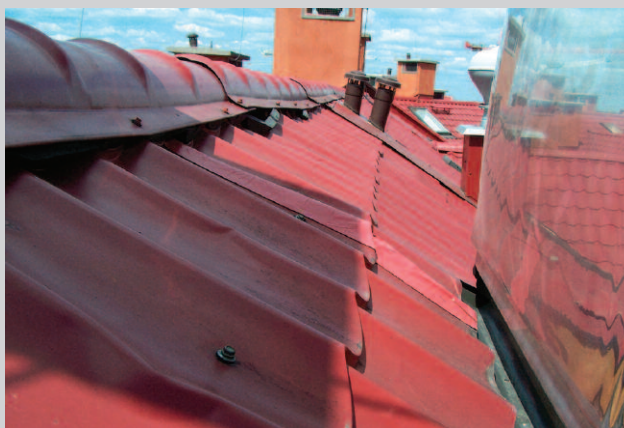
cjonowaniem „wentylacji lokalnej”, która polega na usuwaniu wilgoci z niewielkich obszarów wokół otworów lub szczelin. Pod gąsiorami jest ich dużo. Świadczy o tym gąsior z fotografii 4, pod którym miejscowo znajdują się uszczelki z otworami, a miejscami ich nie ma (rozpadły się po kilku latach). Wentylacja lokalna wyciąga wilgoć w obszarze 30 – 70 cm w zależności od wielkości powierzchni otworów przewietrzających lokalną przestrzeń. Zjawisko to jest dobrze rozpoznane na bazie doświadczeń z kominkami odpowietrzającymi mylnie nazywanymi „wentylacyjnymi” i montowanymi pod hydroizolacjami na dachach płaskich.

Fot. 4. Dach budynku wielorodzinnego przed remontem; wady ułożenia pokrycia

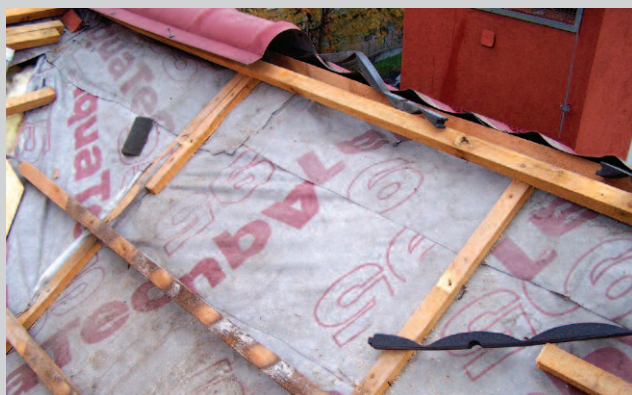
„Wentylacja lokalna” działa tylko przy silnie wiejących i suchych ( $R_h < 60\%$ ) wiatrach. Transport pary wodnej przez powietrze odbywa się natomiast stale. Niezależnie od pory roku, gdy dach się rozgrzeje, powietrze unosi parę wodną w ilości zależnej od temperatury powietrza, a po nocnym schodzeniu, im bliżej kalenicy, tym więcej powstaje skroplin, które gromadzą się głównie w łątach, w miejscach ich styku z blachą. Im dach ma dłuższe krokwie, tym pod kalenicą zbiera się więcej skroplin. Pochodzą one z przecieków, które zamieniają się w parę transportowaną ku górze przez krążące powietrze. Doskonałym tego dowodem jest fotografia 5. W przypadku, gdy

Fot. 5. Dach z fotografii 4 w czasie demontażu pokrycia. Pierwsza od kalenicy łata odpadła sama, a dwie zostały zdemontowane. Widać uszczelnienie gąsiorów

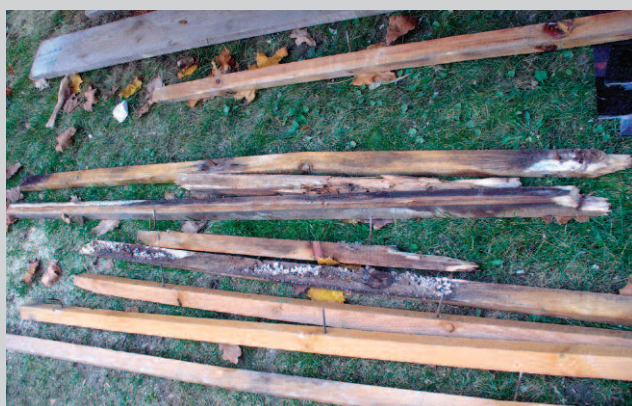
Fot. 6. Łaty zdemontowane z połaci pokazanej na fotografii 5. Po pięciu latach wiele listew znajdujących się pod kalenicą należało usunąć (ostatnie 3-4 poziomy)
