# Analysis of acoustic non-destructive methods for detecting defects in concrete wind turbine foundations

## *Analiza akustycznych metod nieniszczących do wykrywania wad w betonie fundamentów turbin wiatrowych*

DOI: 10.15199/33.2026.09.08

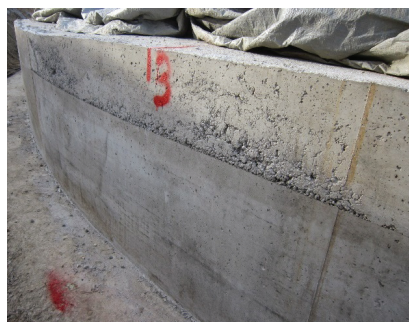
**Photo 2. Horizontal break in concreting („cold joint”) and an under-compacted layer of concrete („honeycombing”) – the side surface of the foundation**

*Fot. 2. Pozioma przerwa w betonowaniu („zimne łącze”) oraz niedogęszczona warstwa betonu („rakowiny”) – powierzchnia boczna fundamentu*

After stripping the formwork, a horizontal break in the concreting ("cold joint") was observed on the side surface of the foundation (Figure 2), and above it "honeycombing" – a layer of concrete with varying degrees of honeycombing was observed. Due to the risk of loss of internal integrity of the newly constructed foundation, the supervisory authority commissioned flaw detection tests to determine the type and extent of defects in the upper concrete layer.

- The initial inspection revealed unevenness on the sloped surface of the foundation, improper troweling, and exposed coarse aggregate (honeycombing). On the side of the foundation, a horizontal discontinuity in the concrete casting was located 18–42 cm from its top edge, with areas of intense aggregate segregation above it. The concrete cover thickness met the design requirements.

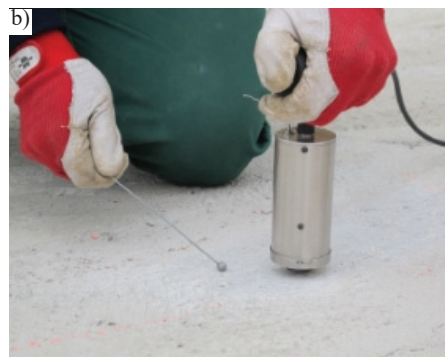
**Photo 3. Measurements using: a) the Impulse-Response method; b) the Impact-Echo method**

*Fot. 3. Pomiary z wykorzystaniem: a) metody Impulse-Response; b) metody Impact-Echo*

The essence of the *Impulse-Response* method [5, 7, 8] (Figure 3a) is the measurement of parameters characterizing the elastic response of the tested concrete to the action of a short-duration mechanical impulse, which induces momentary vibrations within it. This pulse is induced by a point impact on the tested surface with a specially equipped measuring hammer. A broadband displacement sensor (geophone) is included in the measurement set, enabling the recording of the vibration amplitude of the induced concrete surface as a function of time. The basic evaluation parameter is „Dynamic Mobility”, or „Mobility” for short, which is defined as the ratio of the vibration velocity to the force that caused it. Parameters based on the Mobility graph are used in the analysis of results:

In the *Impact-Echo* method [5, 6, 8, 9] (Figure 3b), a short-duration impulse is introduced into the structure through a mechanical impact. Special equipment analyzes the propagation of the elastic wave within the structure, particularly the frequencies associated with its reflection. This allows for the estimation of the depth of internal defects and the thickness of structural elements. The main measurements are preceded by cleaning the surface, usually by grinding, and determining the shear wave propagation velocity in the structure's concrete. The accuracy of measurements in the *IE* method is influenced by factors such as the shape, size, and depth of the detected defect, the shape of the tested structure, and the degree of reinforcement.

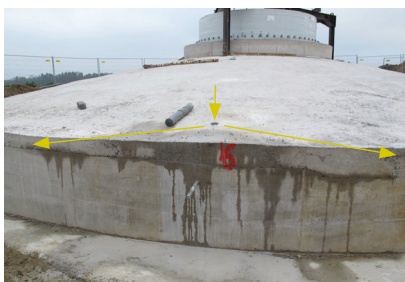
After core-drillings tests, attention was drawn to the outflow of water used during the core-drilling through the discontinuity in the concreting on the lateral surface of the foundation, even

at considerable distances from the borehole locations (Figure 4).

**Photo 4. Water flow along the delamination in concreting/„cold joint” at a considerable distance from the place where the control drilling was made on the upper surface of the foundation**

*Fot. 4. Wypływ wody wzdłuż przerwy w betonowaniu/„zimnego łącza” w znacznej odległości od miejsca wykonania odwiertu kontrolnego na górnej powierzchni fundamentu*

● Based on the flaw detection tests and control core-drillings, it was determined that the discontinuity/delamination in the concreting is extensive, compromises the internal integrity of the foundation (a safety hazard), is located relatively deep below the surface (depth 18–42 cm – significant depth of demolition required in high-quality, heavily reinforced concrete), and is contaminated with partially bound sludge and loose concrete fragments that cannot be removed by flushing, and injection will not restore the foundation's integrity. For these reasons, the foundation in question has been designated for complete demolition.
