Badanie połączeń ścian murowych

Study of joints masonry wall

Streszczenie. W artykule zostały przedstawione wyniki badań własnych połączeń ścian wykonanych z autoklawizowanego betonu komórkowego. Przeanalizowano morfologię zarysowań i mechanizm zniszczenia, porównano zależność obciążenie – przemieszczenie różnych typów połączeń. Uzyskane wyniki odniesiono do rezultatów otrzymanych z modelu referencyjnego z klasycznym wiązaniem murarskim. W pozostałych modelach badawczych połączenie zostało ukształtowane przy użyciu najpowszechniej stosowanych w Polsce łączników stalowych w postaci: kątowników oraz blaszek perforowanych. Wykazano różny mechanizm zarysowania i zniszczenia oraz wyraźne różnice nośności każdego typu połączenia.

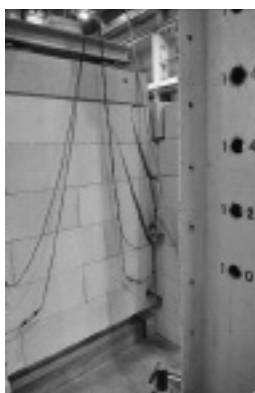
Fot. 3. Obraz zniszczenia modelu referencyjnego M-B
Photo 3. Cracking pattern in the reference model M-B

czącej. Kolejne zlokalizowane były niesymetrycznie i koncentrowały się przy jednym ze styków. Przy zwiększeniu obciążenia pojawiła się rysa na przedłużeniu spoin czołowych w murze średnika. Powstałe zarysowania systematycznie zwiększały rozwartość (fotografia 3). Rysa niszcząca przebiegała przez spoinę pionową oraz przecinała bloczek betonowy. Nie stwierdzono symetrycznego obrazu zniszczenia, niszczące rysy oraz ściecie w połączeniu zaobserwowano tylko w jednym ze styków ściany średnika z półką.

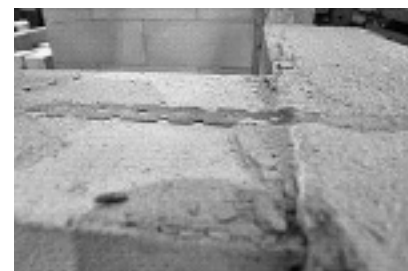
Fot. 4. Typowe wygięcie stalowego płaskownika w obrębie połączenia
Photo 4. Typical cambers in the steel flat profile within the joint

Zniszczenie modelu **M-P30** z płaskownikami perforowanymi nastąpiło w wyniku ich uplastycznienia i wygięcia w obrębie styku (fotografia 4). Dzięki otworom w płaskowniku nie doszło do poślizgu łącznika w zaprawie spoin wspornych. Zaprawa przenikająca przez otwory nie została ścięta, a zadziałała jak dybel, eliminując przesunięcie. Na podstawie oględzin wszystkich łączników stwierdzono, że deformacja w obrębie połączenia nie była taka sama. Największe wygięcia łączników zaobserwowano w górnych strefach połączeń, a najmniejsze w położonych najdalej od miejsca przyłożenia obciążenia.

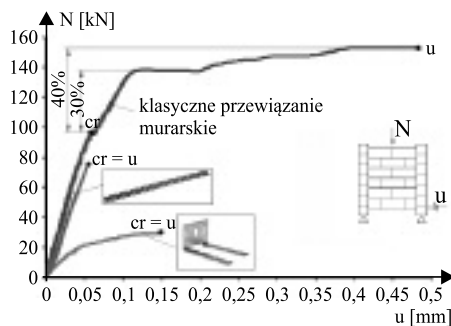
Rys. 3. Zależność całkowita siła – średnie, względne przemieszczenie styku

Fig. 3. Relationship between the total force and mean relative displacement of the joint

ścią – 910 MN/m charakteryzował się model z klasycznym wiązaniem murarskim. Szywność modelu ze stalowymi kątownikami była niemal dziewięciokrotnie mniejsza, zaś modelu z perforowanymi płaskownikami ok. 30% mniejsza. Na rysunku 3 pokazano przebieg zależności siła – średnie przemieszczenie względne ściany środkowej i ścian półek, wszystkich zbadanych elementów próbnymi. Otrzymana w badaniach zależność obciążenie – przemieszczenie modelu z klasycznym przewiązaniem murarskim obrazuje wieloetapowość pracy połączenia. Do chwili zarysowania przemieszczenia narastały proporcjonalnie do obciążenia, a więc występowała sprężysta praca połączenia. Po zarysowaniu zaobserwowano niewielkie załamanie wykresu, ale w dalszym ciągu przemieszczenia narastały niemal proporcjonalnie do obciążeń. W chwili poprzedzającej zniszczenie wystąpił gwałtowny przyrost przemieszczeń przy nieznacznym wzroście pionowych obciążeń. W modelu ze stalowymi kątownikami, zakres sprężystej pracy modelu był niezauważalny. Niemal w całym zakresie obciążenia, a więc do chwili zarysowania i zniszczenia, przemieszczenia narastały nieproporcjonalnie. Prawie liniowa zależność obciążenie – przemieszczenie wystąpiła w modelu z płaskownikami perforowanymi. Zachowanie było podobne do modelu z klasycznym wiązaniem murarskim, nie

wystąpił jednak gwałtowny wzrost przemieszczeń po zarysowaniu, ale zniszczenie.
