# Przebudowa mostu gen. Grota-Roweckiego w Warszawie

Przebudowa mostu gen. Stefana Grota-Roweckiego w Warszawie jest największą w Polsce i jedną z największych w Europie tego typu inwestycji. Polega na wzmocnieniu konstrukcji za pomocą sprężenia zewnętrznego oraz na odcięciu istniejących wsporników i dospawaniu nowych, wydłużonych, opartych na zewnętrznym skratowaniu.

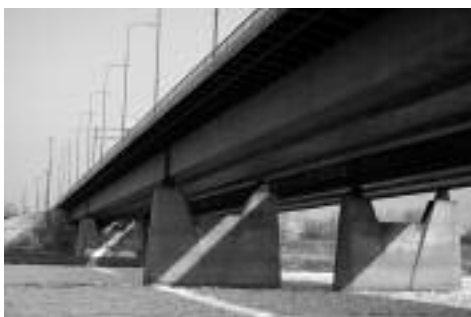
Fot. 1. Widok konstrukcji przed przebudową

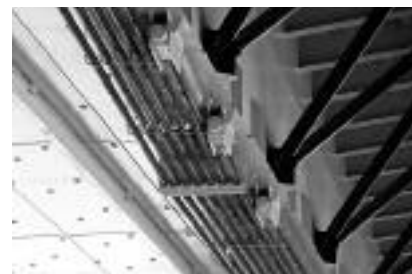
Fot. 2. Sprężenie dolne w przęśle nurtowym

Do wzmocnienia i poszerzenia ustroju przyjęto metodę zaproponowaną przez biuro projektowe **Mosty Gdańsk** (rysunek 2), polegającą na wzmocnieniu za pomocą sprężenia zewnętrznego (fotografia 2) oraz na odcięciu istniejących wsporników i dospawaniu nowych wydłużonych, opartych na zewnętrznym skratowaniu (fotografia 3). Takie rozwiązanie umożliwiło sprawną realizację poszerzenia przy jednoczesnym spełnieniu wszystkich warunków nośności, trwałości i bezpieczeństwa konstrukcji. Problem zmniejszenia sił wewnętrznych w istniejącym fragmencie ustroju, trudny do wykonania przy typowym wzmocnieniu za pomocą dodatkowych elementów stalowych, zrealizowano, stosując sprężenie zewnętrzne. Umożliwiło to wprowadzenie ujemnej strzałki ugięcia przęseł, maksymalne odciążenie istniejącej i wykorzystanie wbudowywanej stali konstrukcyjnej przy przenoszeniu obciążeń oraz montaż nowej konstrukcji segment po segmencie.

Sprężenie ustroju nośnego zrealizowano kablami zewnętrznymi systemu C firmy **Freyssinet**, składającymi się z 7; 9 lub 12 spłotów o średnicy minimalnej 15,7 mm, ze stali o wytrzymałości na rozciąganie 1860 MPa. Zastosowano kable odcinkowe przęsłowe i podporowe. Sprężenie w przęsłach poprowadzono poniżej półki dolnej dźwigarów. Zakotwienia zamontowano w osi środników (fotografia 5), a kable odchylono w planie za pomocą dewiatorów (fotografia 6) tak, aby mogły zostać popro-

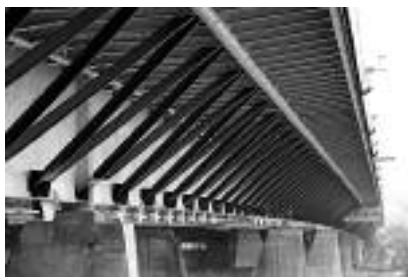
Fot. 3. Wspornik zewnętrzny

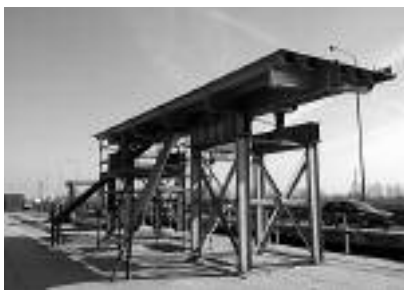
Fot. 4. Segment przygotowany do montażu

Przebudowę mostu rozpoczęto od usunięcia wyposażenia i demontażu wsporników. Prace wykonywano z poziomu pomostu. Ocinano dwunastometrowe sekcje wsporników po obu stronach przekroju poprzecznego, a po sprężeniu poszczególnych przęsła montowano nowe, poszerzone wsporniki. Dzięki przyjętej metodzie przebudowy również te prace wykonywano z poziomu pomostu, co znacznie usprawniło montaż konstrukcji. Przygotowane w wytwórni fragmenty płyty ortotropowej umieszczano na pomoście na podwyższeniu z klatek stalowych (fotografia 4), tak aby możliwe było zamontowanie do niego rur skratowań. Następnie wspornik wraz ze skratowaniem montowano w miejscu docelowym. W efekcie naj-

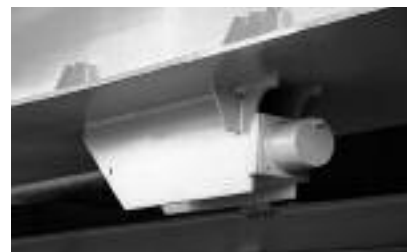
Fot. 5. Zakotwienie sprężenia dolnego

Konstrukcję zakotwień, na których opierają się bloki oporowe kabli sprężających, tworzą gęsto uźebrowane skrzynki. **Montaż zakotwień i związanych z nimi wzmocnień okazał się jedną z najbardziej pracochłonnych i czasochłonnych czynności podczas przebudowy.** Po zamontowaniu zakotwień oraz dewiatorów przystąpiono do montażu kabli sprężających w rurach osłonowych z polietylenu oraz do ich naciągu. Podczas sprężania geodezyjnie monitorowano odkształcenia konstrukcji, porów-
