Monitoring geometryczny obiektów zabytkowych

Geometric monitoring of historic buildings

(Studium przypadku)

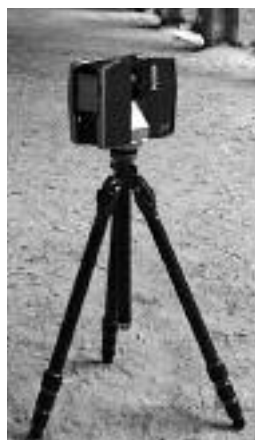
Fot. 1. Skaner HDS 3D podczas pracy

Fig. 1. Scanner HDS 3D at work

św. Anny w Ząbkowicach testowano wszystkie modele skanerów FARO dostępne na polskim rynku od 2009 r. (fotografia 1). Zintegrowany ze skanerem kolorowy aparat fotograficzny pozwolił na natychmiastowe tworzenie realistycznego obrazu 3D. Skaner tworzy chmurę punktów, która poddana obróbce daje bardzo dokładny, trójwymiarowy obraz obiektu. Chmury punktów zapisane w poszczególnych plikach zostały połączone w jedną dużą chmurę. Dokładne pozycjonowanie skanów względem siebie umożliwiły kule referencyjne i tarcze referencyjne. Obiekty sferyczne o znanej średnicy przed rozpoczęciem skanowania umieszczano w obszarach wspólnych dla kolejnych skanów. Wykonano ponad 50 skanów wewnątrz i na zewnątrz obiektu, wiele sferycznych fotografii w odcieniach szarości (Hala Stulecia), po 3-4 skany wnętrza prezbiterium (kościół pw. św. Anny), uzyskując w ten sposób tzw. chmurę punktów zawierającą ok. 170 mln punktów (Hala Stulecia) czy 900 tys. punktów (kościół pw. św. Anny) oraz sferyczne współrzędne punktów oddalonych od stanowisk pomiarowych. W dalszych opracowaniach (inventaryzacja, modele BIM i MES) konieczna była redukcja gęstości chmur, co spowodowane zostało brakiem zdolności obliczeniowych programów do ich obsługi.

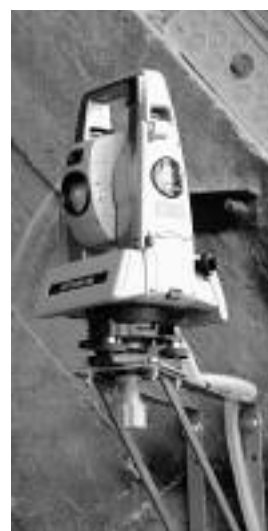
Fot. 2. Tachymetr
Fig. 2. Tachimeter Total Station

Najważniejszym elementem konstrukcyjnym Hali Stulecia jest dolny pierścień rozciągany. Pomiar przemieszczeń wybranych punktów umieszczonych na pierścieniach – dolnym rozciągającym i górnym ściskającym wykonano za pomocą tachymetru (TST) (fotografia 2), wykorzystywanego w „masowym” pomiarze położenia punktów. Wyróżnia się tachymetry optyczne oraz elektroniczne. W tych ostatnich odczyt kierunków poziomych i pionowych wykonywany jest automatycznie, a odległość mierzona z użyciem wbudowanego dalmierza elektrooptycznego. Do pomiaru odległości tradycyjnym tachymetrem potrzebny jest pryzmat (fotografia 3), od którego zostanie odbita fala wysyłana przez dalmierz fazowy zamontowany w instrumencie. Fala ta z powrotem trafia do dalmierza i na podstawie różnicy faz obliczana jest odległość.

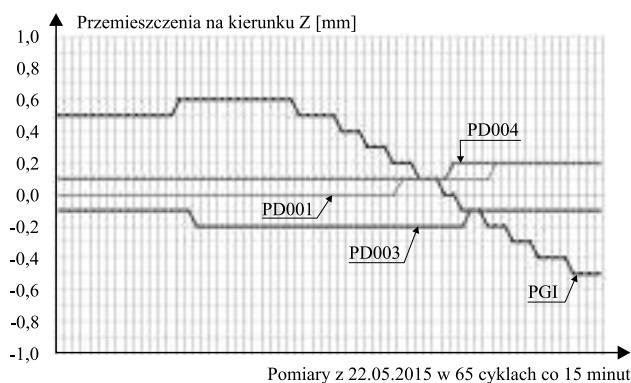
Rys. 2. Prezentacja wyników przemieszczeń z jednego dnia w kierunku osi Z dla przykładowych 4 punktów pomiarowych

Fig. 2. Presentation of the one day displacement from the exemplary four points at Z-direction

Do akwizycji danych pomiarowych Hali Stulecia wykorzystano automatyczny system monitoringu deformacji MSP Rapid PC firmy MSP [9, 10]. Po zakończeniu cyklu pomiarowego użytkownik systemu monitoringu może oglądać przemieszczenia poszczególnych monitorowanych punktów jako wartości absolutne oraz porównywać je z danymi pozyskanymi z poprzednich cykli pomiarowych. W celu ułatwienia analizy pozyskanych danych wyniki mogą zostać przedstawione na wykresach lub przeniesione do innych programów, np. Excel (rysunek 2).
