Przebudowa stacji badawczej na terenie zakładu produkcji wody

Reconstruction of research station in the water production plant

(Studium przypadku)

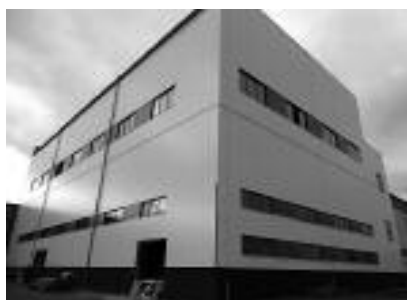
Fot. 1. Budynek stacji badawczej
 Photo 1. The research station

Trzykondygnacyjny budynek technologiczny (fotografia 1) został zbudowany na początku lat 80.

XX w. jako jeden z obiektów zakładu produkcji wody, w celu magazynowania środków chemicznych. Budynek posadowiono na masywnej, żelbetowej wannie szczelnej grubości 1,0 m. Ściany piwnic wykonano jako monolityczne, żelbetowe, a stropy na poziomach +4,00 m i +10,00 m z krat pomostowych na ryglach stalowych pełnościennych i ażurowych. Konstrukcja nośna jest szkieletowa. Stropy oparto na prefabrykowanych słupach żelbetowych w rozstawie 6,0 x 6,0 m. Ściany zewnętrzne ponad poziomem piwnicy obudowano płytami warstwowymi na ryglach stalowych, zamocowanych do szkieletu żelbetowego. Dach w konstrukcji sta-

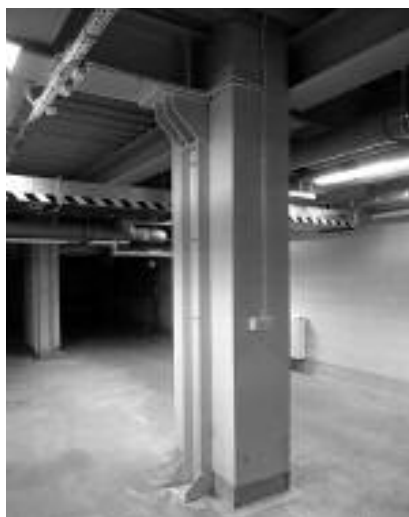
Fot. 2. Sposób połączenia mocno obciążonego stropu na poziomie 0,00 m z istniejącymi słupami żelbetowymi oraz płytą fundamentową

Photo 2. The connection between heavily loaded story partition at level of 0,00 m, existing columns and foundation slab

jak w [1]. Rozpięto ją na ryglach z profili dwuteowych, opartych na pionowych ceownikach, umieszczonych na istniejącej płycie fundamentowej oraz zakotwionych do głównych słupów żelbetowych (fotografia 2). Dzięki takiemu rozwiązaniu uniknię-

to konstruowania mocno obciążonego połączenia rygli stalowych z istniejącymi słupami żelbetowymi. Siły pionowe ze stropu przekazano wprost na fundament. Wzmocniono słupy wg [2], a także stworzono poziomą przeponę, nadającą budynkowi sztywność przestrzenną w poziomie 0,00 m.

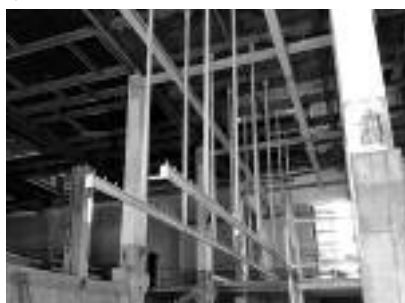
Fot. 3. Montaż podwieszanej części stropu na poziomie +4,00 m do istniejącego stropu stalowego na poziomie +10,00 m

Photo 3. The connection of suspended ceiling at level of + 4,00 m to the existing steel story partition at level of + 10,00 m

Strop na poziomie +4,0 m wykonano jedynie na mniejszej części powierzchni budynku, pozostawiając pustą przestrzeń od stropu nad poziomem 0,00, aż do poziomu +10,0 m, w celu ustawienia urządzeń technologicznych. Pod względem konstrukcyjnym wykonano go podobnie jak strop na poziomie 0,00 m, ale ze względu na znacznie mniejsze obciążenia użytkowe ($2,0 \text{ kN/m}^2$) nie sprowadzono sił pionowych do fundamentu, a przekazano je na istniejącą konstrukcję żelbetową na 2 sposoby:

- część rygli oparto na słupach żelbetowych za pomocą kotew wklejanych;
- część stropu, tworzącego komunikację pomiędzy płytami stropowymi na przeciwnych końcach budynku, podwieszono do konstrukcji wyższego stropu na poziomie +10,0 m za pomocą wieszaków z rur kwadratowych (fotografia 3).

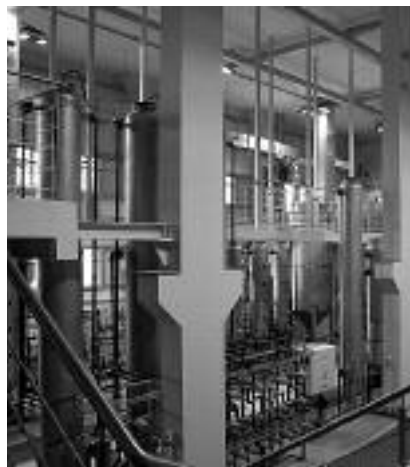
Fot. 4. Wnętrze budynku stacji badawczej po przebudowie: widoczne stropy na poziomach 0,00 m, +4,00 m oraz sufit stropu na poziomie +10,00 m

Photo 4. The inside of the research station after reconstruction, visible story partitions at levels 0,00 m, +4,00 m and the ceiling at level +10,00 m

W przypadku płyty stropowej na poziomie +10,0 m wykorzystano konstrukcję stalową istniejącego stropu, składającego się z ażurowych podciągów i dwuteowych rygli, krytych kratami pomostowymi. Część podciągów ażurowych, w przypadku których uwzględniono dodatkowe siły od podwieszanej części stropu oraz lekkiej suwnicy na poziomie +4,0 m, wzmocniono na ścinanie przez zaślepienie blachami otworów w środnikach zgodnie z zasadami podanymi w [3]. Po wzmocnieniu istniejącego rusztu stalowego ułożono na nim blachę trapezową, zazbrojono ją w fałdach, a następnie ułożono mieszankę betonową. Od dołu konstrukcję stalową obudowano płytami ognioodpornymi (fotografia 4).
