Wyzwania we wzmacnianiu elementów betonowych

Challenges in strengthening of concrete elements

(Artykuł przeglądowy)

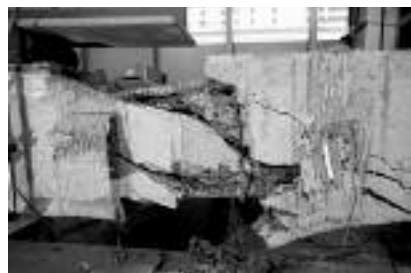
Fot. 2. Zniszczenie belki B1 – rozwarstwienie zakładu na górnej powierzchni
Photo. 2. Failure of beam B1 – delamination of the lap on the top surface

Mechanizm zniszczenia belki B1 polegał na rozwarstwieniu zakładu na górnej powierzchni elementu (fotografia 2). W belkach B2 i B3 nastąpiło wyrwanie kompozytu z zakotwienia (fotografia 3). Odształcenia zakotwionych strzemion PBO wyniosły 3,7 – 5,0%. Oznacza to znacząco poprawę stopnia wykorzystania kompozytu w porównaniu z badaniami wzmocnień otwartych typu U. Należy dodać, że we wszystkich badanych belkach nie doszło do rozerwania włókien PBO. Badania te są przyczynkiem do prac mających na celu opracowanie skutecznego sposobu zakotwienia strzemion PBO, który pozwoliłby zwiększyć udział kompozytu w nośności belki na ścinanie.

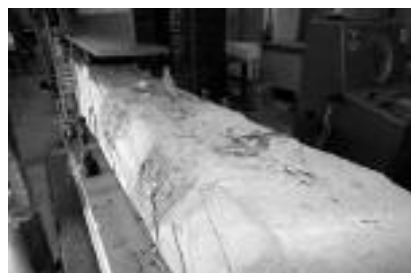
Fot. 3. Zniszczenie belki B3 – wyrwanie końcówek strzemion PBO z zakotwienia
Photo 3. Failure of beam B3 – pulling the endings of PBO stirrups out of the lap

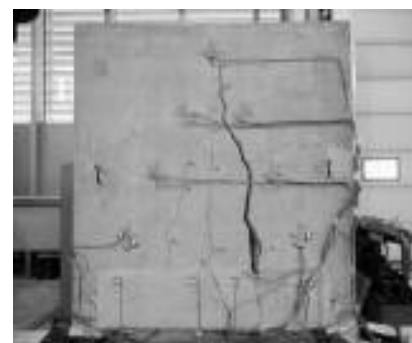
Fot. 4. Obraz zniszczenia tarczy pełnościennej
Photo 4. The view of the solid deep beam failure

uznać je za mało efektywne. Zniszczenie następowało na skutek poślizgu siatki PBO w strefie zaprawy mineralnej na połączeniu z betonem. Poślizg wzmocnienia rozpoczął się przy obciążeniu ok. 74% maksymalnej siły niszczącej w przypadku tarczy pełnościennej i 67% maksymalnej siły niszczącej – tarczy z otworem. Maksymalne odkształcenia, jakie zanotowano w kompozycie na początku delaminacji, to 1,68‰ w tarczy pełnościennej na dole i 2,68‰ w tarczy z otworem, w siatce pod kątem. Nie stwierdzono rozerwania włókien siatki PBO, a co za tym idzie nie wykorzystano w pełni jej wytrzymałości na rozciąganie.

Wzmocnienie nie zostało w pełni wykorzystane, a obserwowany poślizg siatki PBO w warstwie zaprawy mineralnej spowodowany był brakiem odpowiedniego zakotwienia materiału kompozytowego. Wprawdzie w dolnej części tarczy za częściowe zakotwienie można uznać przyklejenie dodatkowej warstwy siatki PBO w kształcie litery U, jednak okazało się ono niewystarczające. Skuteczne zakotwienie siatki PBO w pełni pozwoliłoby wykorzystać jej właściwości wytrzymałościowe.

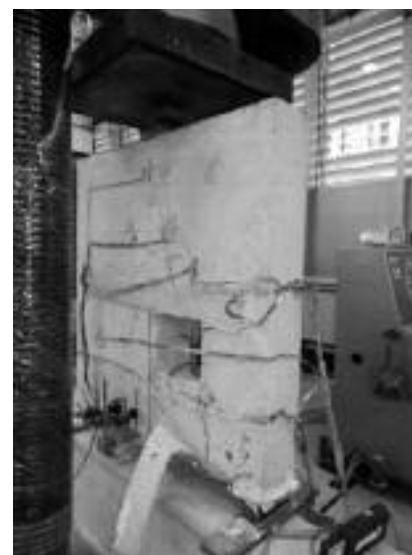
Fot. 5. Obraz zniszczenia tarczy z otworem
Photo 5. The view of the deep beam with the opening failure
