Zabezpieczenie stropu nad Westybulem Kaplicy Hathor w świątyni Hatszepsut w Deir el-Bahari w Egipcie

Protection of the ceiling over the Vestibule of the Hathor Shrine on the Hatshepsut temple in Deir el-Bahari in Egypt

(Studium przypadku)

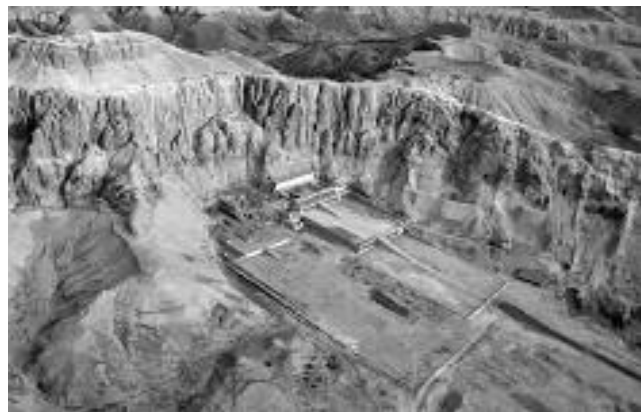
Fot. 1. Świątynia królowej Hatszepsut, zaznaczona Kaplica Hathor
 [Fot. A. Brzozowska]
 Photo 1. Temple of Queen Hatshepsut with marked Hathor Shrine
 [Photo A. Brzozowska]

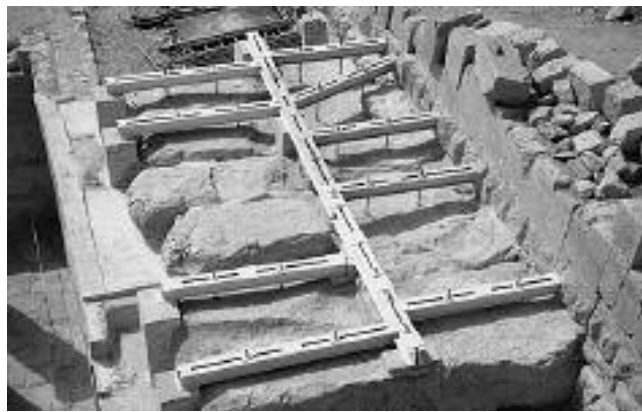
Fot. 2. Konstrukcja stalowa wzmocniająca strop kamienny Westybulu
 [Fot. M. Jawornicki]
 Photo 2. Steel construction strengthening the Vestibule stone ceiling
 [Photo M. Jawornicki]

wadzano inwentaryzację i stworzono mapę zniszczeń stropu. Analiza tej dokumentacji pozwoliła wytypować najbardziej zagrożone elementy: wszystkie architrawy, osiem płyt stropowych nad Westybulem oraz cztery nad niszami „A” i „D”. Uznano, że dobrym rozwiązaniem będzie podwieszenie zagrożonych elementów do nowej konstrukcji stalowej (fotografia 2).

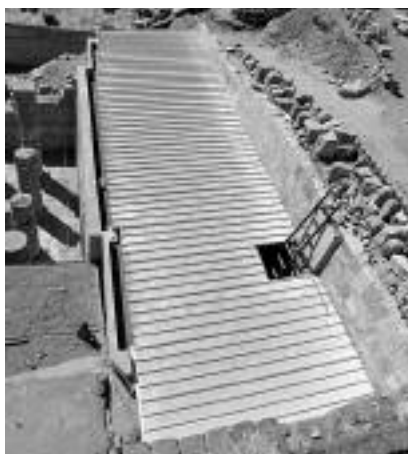
Fot. 3. Dach zabezpieczający Westybuli Kaplicy Hathor [Fot. M. Jawornicki]

Photo 3. Roof protecting the Vestibule of Hathor Shrine [Photo M. Jawornicki]

W celu odprowadzenia wody z dachu opierzoną połączyć wyprowadzono nad wymiarowane w ścianie osłonowej koryto odwadniające (rysunek 2, fotografia 3) o przekroju trapezowym (głębokość 40 cm, szerokość podstawy 23 cm) i powleczono szlaczem uszczelniającym. Przekrój koryta i jego objętość dobrano na podstawie średnich opadów deszczu w regionie Luksoru. Cała woda z dachu ma się zbierać w korycie i swo-

bodnie odparować do atmosfery. Pozwoli to uniknąć zrzucania wody na zabytkowe obiekty znajdujące się poniżej Westybuli. Gwałtowna ulewa, która przeszła nad Tebami Zachodnimi w zimie 2015 r., wykazała, że system odwodnienia dobrze spełnił swoje zadanie. Zadanie objęło zasięgiem nie tylko obszar stropu Westybuli Kaplicy Hathor, ale również puste przestrzenie po jego południowej i północnej stronie. W ten sposób zabezpieczono dwie nisze przylegające do Westybuli oraz zasyp wypełniający pustkę pomiędzy północną częścią kompleksu Hathor a górnym tarasem świątyni Hatszepsut. Poziom gruntu w tych obszarach znajduje się poniżej poziomu antycznego stropu, co w rezultacie zaowocowało powstaniem dwóch niewielkich pomieszczeń, które od zachodu ogranicza zachodnia ściana Westybuli, a od wschodu ściana osłonowa. Połączyć dachową oparto na drewnianych słupkach. Południowe pomieszczenie jest otwarte od strony południowej, natomiast dostęp do północnego zapewnia wyłaz dachowy (fotografia 3). Warto zaznaczyć, że pomieszczenia te umożliwiają stały monitoring dachu oraz konstrukcji wsporczej stropu. Pustka między elementami kamiennymi, konstrukcją stalową i połączyć dachową oraz szczeliny pomiędzy ścianą osłonową a dachem zapewniają naturalną wentylację i cyrkulację powietrza, co pozwala uniknąć przegrzania płyt stropowych.
