Aktualne metody konserwacji dekoracji świątyni królowej Hatszepsut w Deir el-Bahari w Egipcie

Current methods of decorations conservation at Hatshepsut Temple in Deir el-Bahari, Egypt

(Artykuł przeglądowy)

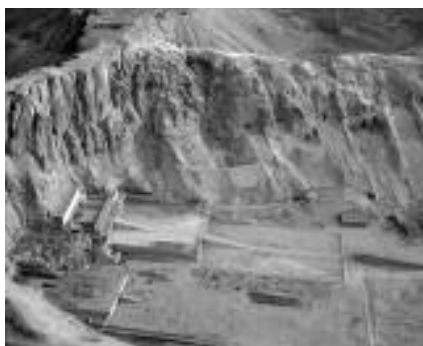
Fot. 1. Widok z góry na dolinę Deir el-Bahari: lokalizacja świątyni Hatszepsut, Totmesa III, Mentuhotepa u podnóża erodujących skał [2012] [Fot. R. Gazda]

Photo 1. View from above on Deir el-Bahari valley: Location of Hatshepsut, Totmes III, Mentuhotep Temples under eroding rocks [2012] [Photo R. Gazda]

Świątynia królowej Hatszepsut została wzniesiona na zachodnim brzegu Nilu w dolinie Deir el-Bahari w latach panowania królowej w 1473 – 1458 r. p.n.e. Budowla powstała w pustynnej dolinie u stóp wysokiej ściany skalnej (fotografia 1). Podstawowym budulcem był wapień wydobywany z lokalnego kamieniołomu Wadi el-Melouk [9]. Budowniczości dumni ze swego dzieła nazywali ją „Domem z białego kamienia” w nawiązaniu do znanego wtedy wapienia z kamieniołomu Tura o białym odcieniu [1]. Po śmierci królowej zniszczono większość przedstawiających ją wizerunków na ścianach oraz rzeźb. Druga faza zniszczeń dotknęła wizerunki bóstw tebańskich podczas rewolucji religijnej za czasów Echnatona (1351 – 1334 r. p.n.e.). Skute przedstawienia staraniem faraonów Horemheba (1319 – 1292 r. p.n.e.),

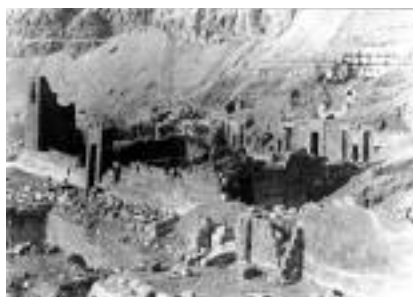
Fot. 2. Ruiny świątyni Hatszepsut, stan w 1892 r. [Fot. archiwum MMA]
Photo 2. Ruins of Hatshepsut Temple, condition from year 1892 [Photo archival MMA]

W 1892 r., gdy systematyczne prace rozpoczynała ekspedycja z Egypt Exploration Fund, świątynia Hatszepsut znajdowała się w stanie ruiny przysypanej skalnym rumowiskiem (fotografia 2) [11]. Od tego czasu w ciągu ponadstuletniego okresu prace czyszczące zabytek z gruzu przeobraziły się w reintegracyjne i następnie rekonstrukcyjne [6, 11, 16]. W 1961 r. w okresie organizacji Misji Polskiej przez prof. Michałowskiego podjęto decyzję o rekonstrukcji elementów Górnego Tarasu. Misja pod kierunkiem L. Dąbrowskiego i następnie Z. Wysockiego z PP PKZ O/Gdańsk z archeologami Uniwersytetu Warszawskiego zrekonstruowała (do 1988 r.) Portyk Koronacyjny i częściowo ściany Górnego Dziedzińca wraz z elementem osłonowym od spadających odłamków, tzw. Górna Półka. Znaczne zniszczenie formy obiektu oraz brak dobrze zachowanych rzeźb spowodowały, że Górny Taras był „odbudowywany” przede wszystkim pod kątem architektonicznym [3, 5, 17].

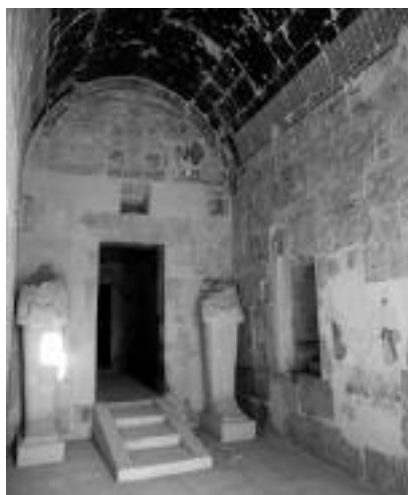
Fot. 3. Sanktuarium Amona-Re, Sala na Barkę po kompleksowej konserwacji ukończonej w 2000 r., stan 2010 r. [Fot. R. Gazda]
Photo 3. Amona-Re Sanctuary, Barge Hall after complex renovation finished in 2000, condition from 2010 [Photo R. Gazda]

W 2000 r. (w finalnym sezonie zimowym pracy misji) przy przygotowywaniu ekspozycji i konserwacji kolumnady Górnego Dziedzińca w stylu zabezpieczonej ruiny, „przemieszczono” co najmniej 60 t antycznego kamienia. Anastyloza była realizowana wg lepiej zachowanego elementu. Dokonano pełnej rekonstrukcji i opracowania ekspozycji zachowanych fragmentów kilkunastu posągów Hatszepsut utożsamionej z Ozyrysem, które zdobiły Portyk Koronacyjny fasady Górnego Tarasu. Ukoronowaniem prac pierwszych 40 lat misji polsko-egipskich w Deir el-Bahari była restauracja pomieszczeń Głównego Sanktuarium Amona, najświętszego miejsca na świątyni (fotografia 3).

waną na miejscu zaprawę na bazie spoiwa z białego cementu i wapna oraz wypełniacza ze zmielonego wapienia, piasku i barwnika mineralnego (łupek), dobranych (na podstawie prób i kilkuletniej praktyki) w odpowiednich proporcjach i frakcjach ziaren. Po 11 latach, gdy znaleziono fragment twarzy z ustami bóstwa obfitości, w zrekonstruowane miejsce wstawiono oryginał. Po akceptacji Wysokiej Komisji Starożytności – SCA, w najważniejszych scenach Sali na Barkę oraz ścian Górnego Dziedzińca, wykonano uzupełnienia uczytelniające reliefy przedstawiające bóstwa i rodzinę królewską. Koncepcja ta została dobrze przyjęta na VIII Międzynarodowym Kongresie Egiptologicznym, który odbył się w Kairze w 2000 r. Czyszcząc z mozołem w latach 1995 – 2000 odsłonięto, głównie spod nawarstwień sadzy, i utrwalono unikatową polichromię pokrywającą reliefy. Dzięki temu odczytano zniekształcone drobne hieroglify i inskrypcje z imieniem Hatszepsut oraz zrekonstruowano dwa posągi ozyriackie Sali na Barkę. Po ewidencji archeologicznej i dokumentacji opisywanych pomieszczeń wykonano kamienną posadzkę, przywracając ład i czystość dawnego sanktuarium [7].
