dr inż. Wojciech Terlikowski¹⁾

Identyfikacja materiałów i technologii wykonania historycznych konstrukcji murowych w procesie ich konserwacji i rehabilitacji

Identification of materials, technology and implementation techniques of historical masonry structures, in process of its conservation, protection and rehabilitation

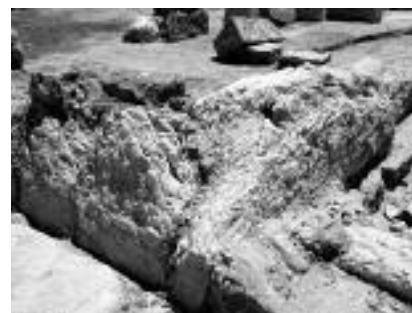
Fot. 1. Mur *opus palmyrenum*

Photo 1. Masonry wall with *opus palmyrenum* pattern

nywano ściany z płaskich płyt kamiennych, ustawianych równolegle, pionowo parami, od strony wewnętrznej i zewnętrznej muru, a przestrzeń między nimi wypełniono gruzem kamiennym wymieszany z zaprawą na spoiwie wapiennym. Usztywnienie konstrukcji stanowiły bloki kamienne szerokości ściany, układane na płytach, będące rodzajem diatonoi [9]. Technologia ta dawała oszczędności materiałowe, była więc bardziej ekonomiczna od wcześniej stosowanych. To innowacyjne rozwiązanie miało również wiele zalet architektonicznych i estetycznych – gładkie, płaskie powierzchnie elewacji podkreślały monumentalny charakter budynków. Mury wykonane w technologii *opus palmyrenum* okazały się jednak mało odporne na oddziaływania środowiska. Mała powierzchnia wsporna płaskich płyt elewacyjnych tworzących mur nie dawała tej samej trwałości, co duże powierzchnie wsporne elementów murowych w *opus quadratum*. Rozmontowanych fragmentów ścian nie można było ponownie zmontować. Utrudniało to lub wręcz uniemożliwiało powtórne użycie tych elementów, również w pracach konserwatorskich, np. do rekonstrukcji muru. Anastazyloza muru została ograniczona do minimum (do miejsc, w których można było zastosować oryginalne płyty elewacyjne). Konstrukcje tego typu miały mniejszą sztywność i łatwiej ulegały zniszczeniu. Fragmenty murów wykonane w technologii *opus quadratum*, ze względu na lepszy stan techniczny elementów murowych oraz prostszą technologię wykonania, łatwiej poddawały się działaniom konserwatorskim, możliwa też była rekonstrukcja dużego obszaru układu nośnego bazyliki (w okolicach absydy). Właściwe rozpoznanie i identyfikacja struktury murów bazylik pozwoliły określić również ich stratyografię i ustalić, które fragmenty murów pochodziły z późniejszych okresów. Najczęściej były one wykonane z małych elementów murowych, często by-

Przykładem diagnostyki materiałowo-technicznej dającej, poza wiedzą inżynierską, szerokie spektrum wiedzy w aspekcie historycznym, kulturowym i estetycznym, są badania przeprowadzone w wykopaliskach archeologicznych i odnoszące się do antycznych zabytków starożytnych, będących częścią światowego dziedzictwa kulturowego. Bazyliki wczesnochrześcijańskie znajdujące się w Palmyrze, na terenie współczesnej Syrii (tzw. bazyliki bizantyjskie – bazylika III i IV), wykonane były z różnej wielkości wapiennych elementów murowych. Badania prowadzone przez wiele lat przez Centrum Archeologii Śródziemnomorskiej Uniwersytetu Warszawskiego [3 ÷ 7] wykazały, że przy budowie bazylik stosowano różne techniki. Należy przy tym zaznaczyć, że w późnym antyku techniki wykonywania konstrukcji murowych znacznie różniły się sposobem wiązania. Iły znajdujące się w podłożu stanowiły uzupełnienie stosowanych zapraw wapiennych. W bazylikach można zauważyć fragmenty murów wykonanych w technologii *opus quadratum*, z prostopadłościennymi kamieniami o dużych wymiarach i ciężarze. Jednak większość ścian wzniesiono w technologii przypominającej *opus emplectum* [8], tzw. *opus palmyrenum* (fotografia 1) [6, 7, 9]. W tej technologii wyko-

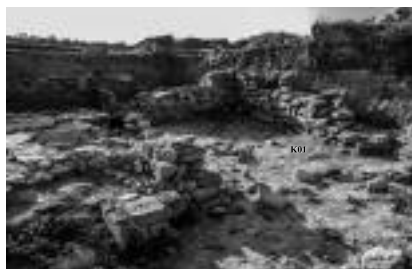
Fot. 2. Mury dzikie w Tyritake [Fot. E. Skóra]
Photo 2. Irregular stone masonry walls in Tyritake

Właściwa identyfikacja konstrukcji pod względem materiałowym jest szczególnie istotna w diagnostyce murów dzikich lub półdzikich. Przeważnie mają one małą wytrzymałość, spoiwość wewnętrzną (nie tworzą monolitu). Niekorzystnie to wpływa na odporność tych konstrukcji na destrukcyjne oddziaływanie środowiska, co w konsekwencji przyczynia się do ich małej trwałości. Dobrymi przykładami są mury miejskie znajdujące się w wykopaliskach archeologicznych w Tyritake na Ukrainie na Półwyspie Krymskim [10] oraz ruiny świątyni ognia w górach Rivand, w północno-wschodniej części Iranu [11]. Mury w Tyritake [10] były zbudowane z kamieni, rzadziej z ciosów, z różnych skał, najczęściej wapiennych. Poszczególne elementy murów miały więc różne właściwości fizyczne (np. nasiąkliwość, porowatość, stopień sedymentacji), a także kształt (obły lub łamany). W większości były niesortowane, różniły się strukturą. Niektóre elementy murów wykazują również dezintegrację granularną. Jako spoiwo używana była zaprawa gliniana, która bazowała na materiałach lokalnych. Chociaż mury wykonano w tej samej technologii, jednak różniły się wiekiem – pochodziły z okresu od V w. p.n.e. do V w. n.e. (fotografia 2). Ze względu na wielowiekowe oddziaływanie środowiska, deszcz, mróz, śnieg, okresowe, duże zmiany temperatury, agresję biologiczną, a także destrukcyjną działalność człowieka, w tym działania wojenne, struktura murów była w dużym stopniu zdegradowana. Woda przenikająca do wnętrza muru, który nie miał w pełni spójnej struktury, zawilgacała elementy murów, powodowała ich pęcznienie, degradowała zaprawę. Szczególnie destrukcyjne było częste, okresowe zamarzanie i odmarzanie wody zawartej w gruncie i zawilgoconych części struktur kamiennych oraz elementów murów. Identyfikacja materiałowo-techniczna pozwoliła przyjąć najwłaściwszy program

Konserwacja tego typu budowli jest trudna i złożona, szczególnie gdy dotyczy murów na zaprawie glinianej. Działania konserwatorskie w Tyritake polegały na wzmocnieniu murów, przez ich konsolidację, miejscową reprofilację metodą anastylozy, z zachowaniem oryginalnego wątku murarskiego i nadbudowę wykonaną metodą semianastylozy, tworzącą rodzaj oczepu. Zastosowano zaprawę glinianą wzmocnioną cementem z dodatkiem wapna oraz środki zwiększające przyczepność. Mury poddano hydrofobizacji.

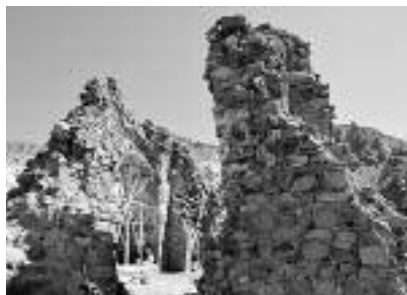
Fot. 3. Mury świątyni ognia w Iranie

Photo 3. Walls of the temple of fire in Iran

podwalinę, wykonano z dużych bloków kamiennych. Na nich leżały płaskie, sortowane kamienie, które miały istotne znaczenie w stabilnym przenoszeniu obciążeń przez mur, wyrównywały poziomy i stabilizowały oraz rozkładały naprężenia z górnych warstw muru. Główną konstrukcją nośną świątyni były cztery łuki kamienne, na któ-

Podobne czynniki destrukcyjne, z wyjątkiem działań wojennych, były przyczyną zniszczenia murów świątyni ognia w Iranie [11], która została zidentyfikowana jako zaginiona świątynia Adur Burzen Mehr. Odkrycia tego dokonała prof. dr hab. Barbara Kaim z Instytutu Archeologii Uniwersytetu Warszawskiego. Analiza makroskopowa elementów murów wykazała, że składały się one z różnych skał: węglanowych, wapieni lekkich, zwartych, a także po przeobrażeniach metamorficznych – marmurów oraz serpentynitów. Tworzyły one mur półdziki, z wyraźnie sortowanymi elementami murowymi i dziki (fragmenty murów różniły się strukturą). Spoiwem była zaprawa gipsowa o właściwościach hydraulicznych zmieszana z pokruszonymi skałami wapiennymi, sporządzona przez wypalanie i gaszenie anhydrytu. Badania identyfikacyjne struktury murów wykazały, że były one budowane w sposób złożony (fotografia 3). Podstawę ściany, tzw.

rych wspierała się kamienna kopuła (niezachowana współcześnie). W programie konserwatorskim założono wykonanie integracji wewnętrznej muru metodą iniekcyjną (spojenie), sklejenie rys i rozwarstwień, naprawę spoin (konsolidację) oraz wzmocnienie istniejących elementów łuków.
