# Rozwiązania techniczne zastosowane podczas remontów Hali Stulecia w latach 2009 – 2011

*Technical solutions applied during renovation  
of the Centennial Hall in the years 2009 – 2011*

(Studium przypadku)

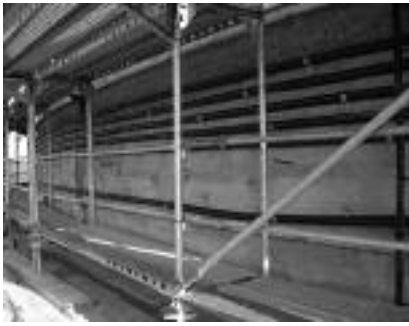
**Fot. 2. Wzmocnienia dolnego wieńca rozciąganego** [Fot. R. Dżugaj]  
*Photo 2. Reinforcement of the lower extended rim* [Photo R. Dżugaj]

W marcu 2009 r. rozpoczęto czyszczenie powierzchni betonowych elementów elewacji, na których występowały spękania, uszkodzenia i ubytki spowodowane degradacją betonu. Najistotniejsze było zabezpieczenie głównego elementu konstrukcyjnego Hali Stulecia, a więc dolnego pierścienia rozciąganego o długości 218 m, zlokalizowanego na wysokości 19,0 m nad poziomem gruntu (fotografia 2). Prace [6, 7] polegały na opasaniu pierścienia bezprzyczepnościowymi linami w ilości 27 szt. (Ø 15,50 mm), umieszczonymi w 9 kablach w osłonach rurowych z PEHD ułożonych na zewnętrznej powierzchni pierścienia rozciąganego. Przed zakotwieniem naciągnięto je siłą 15% nośności lin, a następnie zainiektowano zaczynem cementowym oraz zabezpieczono z zewnątrz warstwą niskoskurczowej zaprawy mineralnej o fakturze i kolorystyce odpowiadającej pozostałemu elementom elewacji.

Zabezpieczenie obwodowe głównego elementu konstrukcyjnego za pomocą zewnętrznego systemu sprężającego jest największym tego typu wzmocnieniem zrealizowanym w Polsce. Wszystkie prace wykonano podczas eksploatacji obiektu. Remont zakończono w maju 2010 r.

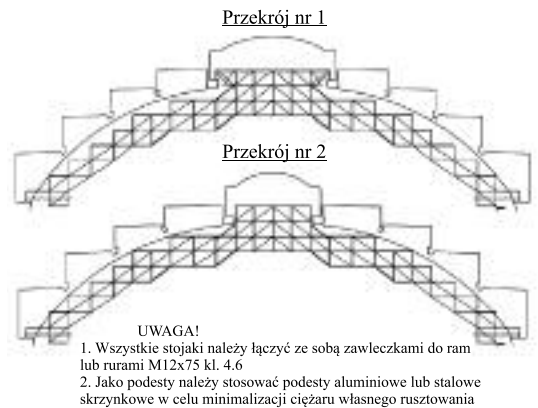
**Schemat podwieszenia rusztowania do kopuły Hali Stulecia [10]**

*Suspension scheme scaffolding to the Centennial Hall dome [10]*

W celu jednoczesnego wykonania prac ziemnych wewnątrz budynku i prac pod kopułą Hali Stulecia zdecydowano o zastosowaniu rusztowania podwieszonego do żeber (rysunek) [10], którego montaż rozpoczęto od wysokości 40 m nad poziomem terenu, podwieszając je na dźwigarach kratowych, które oparto na górnym pierścieniu ściskającym. W ten sposób utworzono podstawę do wykonania platformy roboczej pod centralną częścią kopuły. Pozostałą część rusztowania podwieszono do żelbetowej konstrukcji hali za pomocą lin stalowych, co pozwoliło na obciążenie użytkowe pomostów siłą nieprzekraczającą 2,0 kN/m<sup>2</sup>. W spodniej części rusztowania rozpięto siatkę bezpieczeństwa, chroniącą przed elementami spadającymi z podestów roboczych. W związku z tym, że masa rusztowania wyniosła 380 t, należało uprzednio wzmocnić pierścienia główne.
