Ochrona drewnianych domów przysłupowych na terenie województwa dolnośląskiego

The preservation of upper Lusatian houses in the region of Lower Silesia

DOI: 10.15199/33.2015.11.49

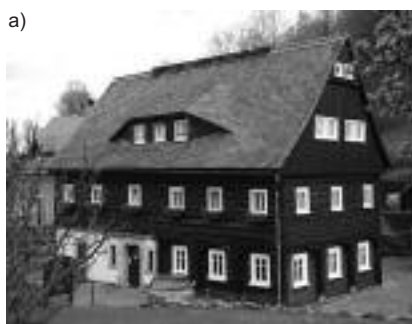
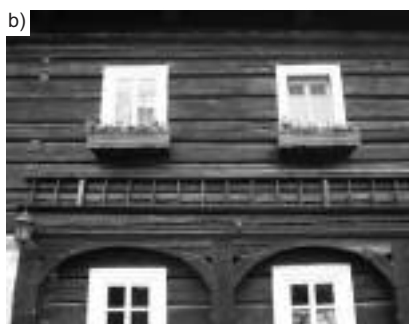
Fot. 1. Dom przysłupowy we wsi Waltersdorf w Czechach (a) z ścianą wieńcową na piętrze podpartą słupami (b) (czes. Podstavkový Dum): [Fot. E. Trocka-Leszczyńska]
 Photo 1. Upper Lusatian house in Czech Republic (a) with timber walls on the first floor supported by wooden pillar (b) (Czech.: Podstavkový Dum) – in the village of Waltersdorf

Na terenie północnych Czech występują też domy w konstrukcji przysłupowej, w których na parterze i na piętrze znajduje się konstrukcja wieńcowa (fotografia 1). Istnieje też podział na domy o konstrukcji przysłupowej wiejskie i miejskie. Analizując rozplanowanie wnętrza typowego domu wiejskiego, można stwierdzić, że najczęściej jest to budynek piętrowy, wielofunkcyjny. W parterze można wyróżnić dwie główne części: mieszkalną (warsztaty tkackie) i gospodarczą. W większości przypadków ściany parteru w częściach mieszkalnych wzniesione były w konstrukcji wieńcовой. Część mieszkalna oddzielona została od gospodarczej szeroką murowaną sienią, w której znajdowały się, oprócz komina (pieca piekarskiego, czarnej kuchni), schody – prowadzące do sklepionej piwnicy i na piętro. Pomieszczenia gospodarcze zwykle były murowane z cegły lub kamie-

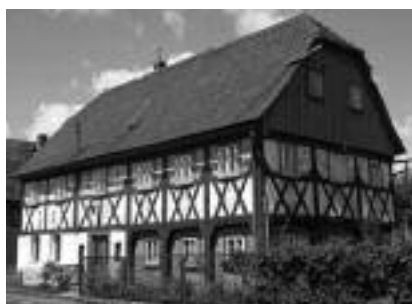
Fot. 2. Dom miejski w Bogatyni [Fot. E. Trocka-Leszczyńska]
 Photo 2. Town house in Bogatynia

nia, przesklepione kolebką lub sklepieniem żaglastym, a ściany piętra i szczyty domów oszalowane deskami lub łupkiem, który układano w różnokolorowe wzory, najczęściej geometryczne (fotografia 2) [3].

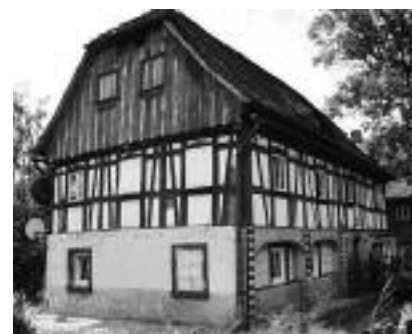
Przypadek 1. Piętrowy dom przysłupowy typu miejskiego – Bogatynia, ul. Kościuszki nr 118 (fotografia 3) Obiekt ten uległ wielu transformacjom – zwłaszcza ściany parteru, które uzyskały obcy budynkom przysłupowym detal architektoniczny. Ściana szczytowa w parterze, o konstrukcji przysłupowej, a także jedno z okien zostały zamurowane, co spowodowało zaburzenie symetrii obowiązującej w tradycyjnych rozwiązaniach. W ścianie kalenicowej dokonano również drastycznych zmian, gdyż drewniane słupy konstrukcji przysłupowej zostały podcięte do połowy wysokości, pomalowane w „ozdobne” paski i zastąpione

Fot. 3. Piętrowy dom przysłupowy typu miejskiego – Bogatynia, ul. Kościuszki nr 118; widok z 2010 r. [Fot. A. Jarczewski]
 Photo 3. A typical upper Lusatian two-storey townhouse in Bogatynia, Kościuszki street 27, view: side photograph from 2010

cegłanym murkiem. W krótkim czasie reszta konstrukcji ulegnie zniszczeniu. Tradycyjne okna zastąpiono typowymi, które odbiegają formą i rodzajem od dawnych podziałów. Widoczne są także znaczne ubytki w wypełnieniu pól rygla, które należałoby uzupełnić. Jest to przykład niefrasobliwego remontowania budynku, bez jakiegokolwiek znajomości tradycji.

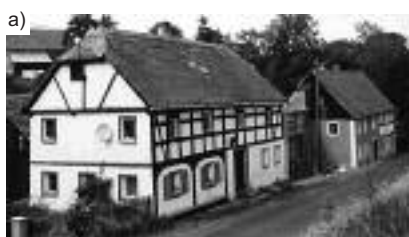
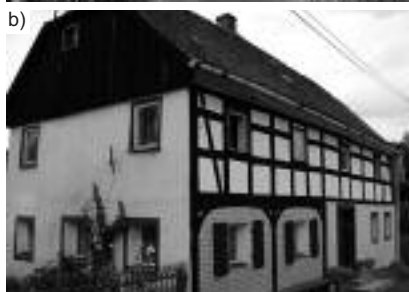
Przypadek 2. Piętrowy dom przysłupowy typu wiejskiego – Grabiszyce Górne nr 27. Bryła budynku nie uległa zmianie, ale została zniszczona oryginalna drewniana konstrukcja ściany szczytowej. Inne zniszczenia pochodzą sprzed 1999 r., kiedy rozpoczęto zamurowywanie uszkodzonych ścian wieńcowych i elementów drewnianych przęsła konstrukcji przysłupowej. W 2010 r., po kolejnych remontach, ze ściany szczytowej zniknęły elementy drewnianej konstrukcji. Po 2010 r. oszalowano deskami także, dawniej ryglowy, szczyt i zmieniono kolorystykę parteru na różową (fotografia 4).

Fot. 4. Piętrowy dom przysłupowy typu wiejskiego – Grabiszyce Górne nr 27, widok: a) z 1999 r. [Fot. E. Rdzawska-Augustin]; b) z 2010 r. [Fot. A. Jarczewski]
Photo 4. A typical upper Lusatian two-storey rural house in Grabiszyce Górne nr 27, view: a) from 1999; b) from 2010

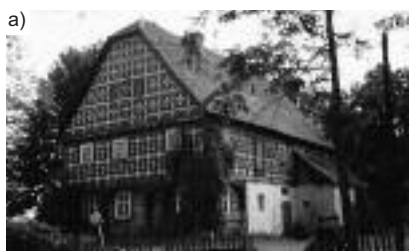
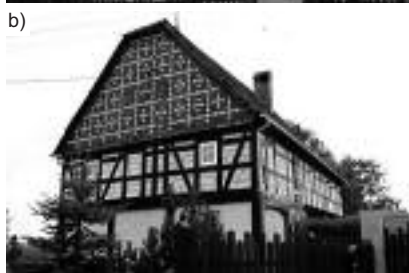
Przypadek 3. Piętrowy dom przysłupowy typu wiejskiego – Radzimów nr 10. Ten obiekt jest przykładem, w jaki sposób można zniszczyć obiekt pokryty prawie całkowicie łupkiem. Łupek ten został usunięty ze

ścian piętra, następnie w odsłoniętej konstrukcji szkieletowej zamurowano okna. Została także zamurowana ściana parteru. Z dawnego obiektu pozostała jedynie bryła ogołocona z ozdobnego detalu, symetrii elementów szczytu i konstrukcji drewnianej. Unikatowa dekoracja elewacji została bezpowrotnie zniszczona, gdyż zabrakło nadzoru budowlanego i konserwatorskiego, a przede wszystkim wiedzy o remontach konstrukcji przysłupowych (fotografia 5).

Fot. 5. Piętrowy dom przysłupowy typu wiejskiego – Radzimów nr 10, widok: a) z 1999 r. [Fot. E. Rdzawska-Augustin]; b) z 2010 r. [Fot. A. Jarczewski]
Photo 5. A typical upper Lusatian two-storey rural house in Radzimów nr 10, view: a) from 1999; b) from 2010

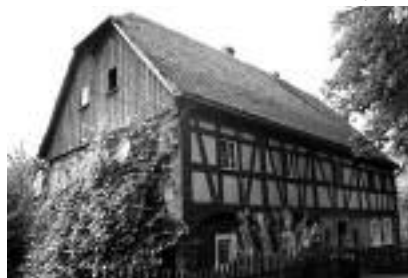
Przypadek 4. Piętrowy dom przysłupowy typu wiejskiego – Opolno-Zdrój, ul. Kasztanowa nr 1. Budynek pozostał w niezmięnionej formie. Widoczny jest oryginalny rysunek konstrukcji szkieletowej i przysłupowej. Jedyne na ścianie szczytowej pojawiły się pnącza zasłaniające konstrukcję (fotografia 6). W tym obiekcie nie są widoczne żadne działania remontowe. Budynek jest dobrze zachowany, ale ze względu na wiek wymaga remontu i z pewnością unowocześnienia infrastruktury.

Fot. 6. Piętrowy dom przysłupowy typu wiejskiego – Opolno-Zdrój, ul. Kasztanowa nr 1; widok z 2010 r. [Fot. A. Jarczewski]
Photo 6. A typical upper Lusatian two-storey rural house in Opolno-Zdrój, Kasztanowa street 27, view from 2010

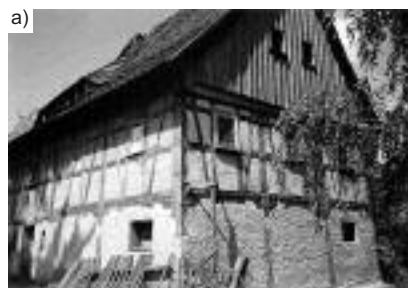
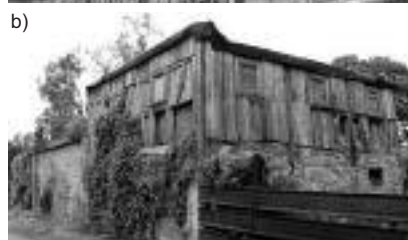
Przypadek 5. Piętrowy dom przysłupowy typu wiejskiego – Wyszków nr 14. Budynek, w wyniku braku konserwacji i remontu, uległ całkowitemu zniszczeniu i w zasadzie już nie istnieje (fotografia 7). Wynika to z zaniedbań i braku ochrony tego typu obiektów, dlatego konieczne jest podjęcie działań mających na celu ratowanie budynków przysłupowych. Możliwe są różne działania – ochrona konserwatorska, nadzory konserwatorskie, a także przenoszenie obiektów w nowe miejsca (tzw. translokacja), np. na początku XX w. przeniesiono budynek z Wigancic, dawny Dom Kołodzieja, do Zgorzelca, wiernie odtwarzając jego elementy konstrukcyjne i detal.

Fot. 7. Piętrowy dom przysłupowy typu wiejskiego – Wyszków nr 14, widok: a) z 1999 r. [Fot. E. Rdzawska-Augustin]; b) z 2010 r. [Fot. A. Jarczewski]
Photo 7. A typical upper Lusatian two-storey rural house in Wyszków nr 14, view: a) from 1999; b) from 2010

Przedstawione przykłady pokazują, że konieczne jest prowadzenie remontów zgodnie ze sztuką wznoszenia tego typu obiektów, z zastosowaniem właściwych materiałów budowlanych, objęcie wartościowych obiektów przysłupowych ochroną konserwatorską, prowadzenie remontów pod nadzorem służb budowlanych i konserwatorskich, uświadomienie właścicielom wartości historycznej i artystycznej tego typu obiektów oraz uczenie właścicieli mieszkań w tego typu domach i dbania o nie zgodnie z tradycją.
