Ochrona przed wilgocią zabytkowych obiektów militarnych przeznaczonych do adaptacji

Humidity protection of historic military facilities for listed building conversion

(Studium przypadku)

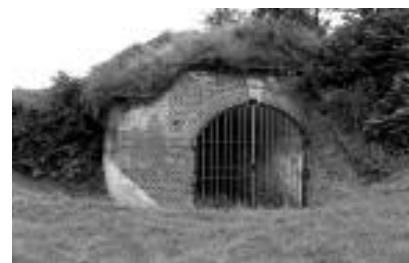
- uszkodzenia nasypów na stropodachach – w granicznych przypadkach konstrukcja stropodachu była częściowo odkryta;

Mały obiekt militarny – stan zachowania
[Fot. archiwum Autorki]
Conservation status of military facility

- złe wyprofilowanie spadków skarp (w niektórych przypadkach w kierunku obiektów) powodujące zastoiny wody opadowej w sąsiedztwie.

Podstawowym przedsięwzięciem, jakie należy wykonać, jest uporządkowanie odprowadzania wód deszczowych przez ukształtowanie odpowiedniego spadku terenu. Zabieg ten zmniejsza możliwość infiltracji gruntu przez wody opadowe nawet powyżej 70%. W przypadku niskiego naziomu istotną rolę odgrywa właściwy dobór materiałów na zabezpieczenia przeciwwilgociowe stropodachu. Zaproponowano mineralną powłokę paroprzepuszczalną w układzie z folią kubełkową, stanowiącą rozwiązanie zapewniające stabilne warunki wilgotnościowe znajdującego się wewnątrz sklepienia. Ze względu na dyfuzyjność, tego typu powłoka ($S_d = 0,3$ m) należy do rozwiązań paroprzepuszczalnych [5], co w powiązaniu z odpowietrzeniem za pomocą folii kubełkowej pozwala na częściowe odprowadzenie wilgoci z wysychającego muru przez powierzchnię zewnętrzną. Zaproponowany układ warstw ma za zadanie odciąć wodę infiltrującą przez nasypy czy skarpy i odprowadzić ją poza obrys budynku przez wysunięcie folii kubełkowej i drenaż. W rozwiązaniach drenażu istotna jest lokalizacja studzienek chłonnych. Należy je tak sytuować, żeby zakresem rozsączenia nie były objęte obiekty leżące niżej.
