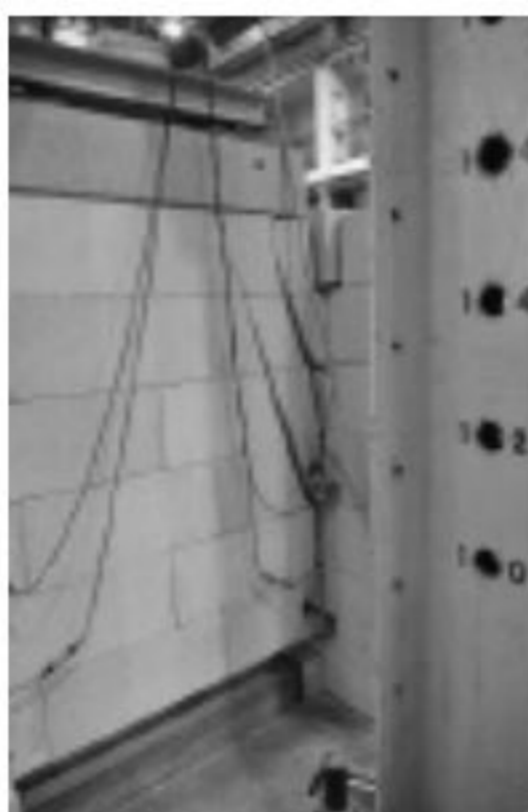
Fot. 3. Obraz zniszczenia modelu referencyjnego M-B
Photo 3. Cracking pattern in the reference model M-B

Kolejne zlokalizowane były niesymetrycznie i koncentrowały się przy jednym ze styków. Przy zwiększeniu obciążenia pojawiła się rysa na przedłużeniu spoin czołowych w murze średnika. Powstałe zarysowania systematycznie zwiększały rozwartość (fotografia 3). Rysa niszcząca przebiegała przez spoinę pionową oraz przecinała bloczek betonowy. Nie stwierdzono symetrycznego obrazu zniszczenia, niszczące rysy oraz ściecie w połączeniu zaobserwowano tylko w jednym ze styków ściany średnika z półką.

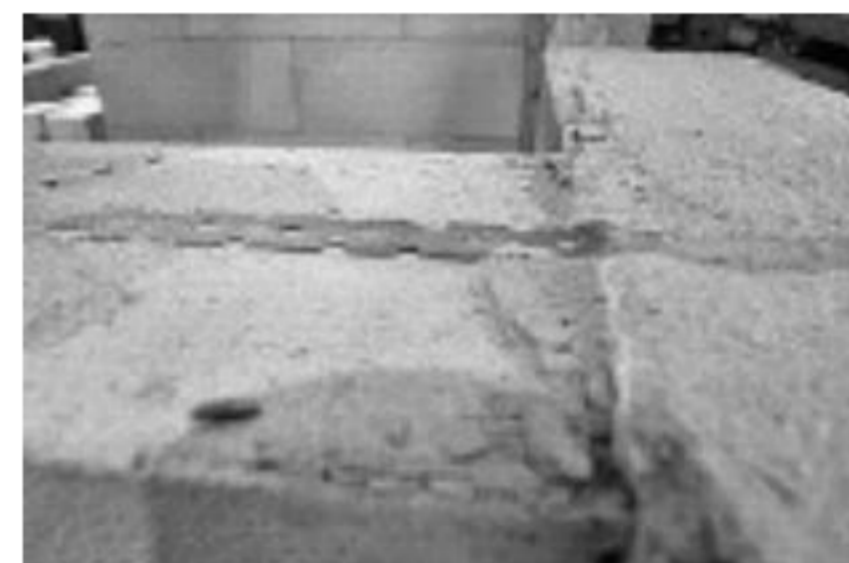
Fot. 4. Typowe wygięcie stalowego płaskownika w obrębie połączenia
Photo 4. Typical cambers in the steel flat profile within the joint

Zniszczenie modelu **M-P30** z płaskownikami perforowanymi nastąpiło w wyniku ich uplastycznienia i wygięcia w obrębie styku (fotografia 4). Dzięki otworom w płaskowniku nie doszło do poślizgu łącznika w zaprawie spoin wspornych. Zaprawa przenikająca przez otwory nie została ścięta, a zadziałała jak dybel, eliminując przesunięcie. Na podstawie oględzin wszystkich łączników stwierdzono, że deformacja w obrębie połączenia nie była taka sama. Największe wygięcia łączników zaobserwowano w górnych strefach połączeń, a najmniejsze w położonych najdalej od miejsca przyłożenia obciążenia.
