# Modernizacja żelbetowego, ramowego fundamentu pod turbozespół

## *Modernization of reinforced concrete frame foundation for turbine set*

(Studium przypadku)

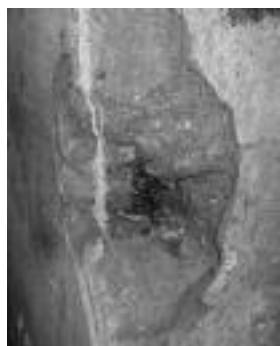
Fot. 1. Brak pręta w narożniku słupa

Photo 1. The lack of rebar in the column corner

Inwestor, chcąc zredukować koszty modernizacji konstrukcji, początkowo planował montaż nowego turbozespołu na istniejącym fundamencie ramowym po niewielkich i niezbędnych naprawach oraz modernizacji. Niestety rozwiązanie to należało kategorię odrzucić. Głównym powodem był zły stan techniczny słupów. Ponadto, zgodnie z normą [1], minimalna wymagana klasa betonu fundamentów ramowych pod turbozespoły o mocy 20 MW wynosi B25 (C20/25). Na podstawie wyników badań niszczących można stwierdzić, że jedynie płyta dolna spełniała te wymagania. Co więcej, posadowienie nowego turbozespołu na istniejącej konstrukcji byłoby niekorzystne ze względów eksploatacyjnych. Konstrukcje tego typu powinny być projektowane indywidualnie. Każdorazowo należy bowiem zadbać o centryczne usytuowanie

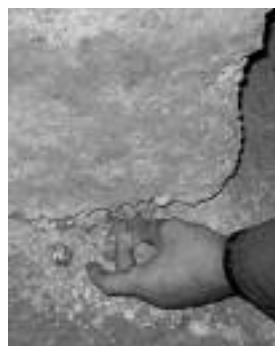
Fot. 2. Zła jakość betonu przy podstawie słupa

Photo 2. Unsatisfactory state of the concrete by the column base

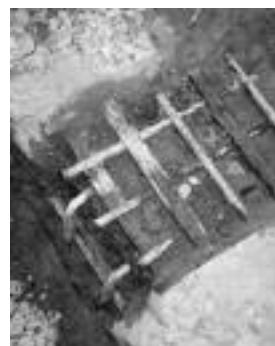
Fot. 3. Odkrywka pozwalająca zinventaryzować zbrojenie

Photo 3. Opening for reinforcement inventory

W ramach badań istniejącej konstrukcji przewidziano m.in. określenie klasy betonu metodami niszczącymi, wizualną ocenę stanu technicznego, inwentaryzację zbrojenia. Próby ściskania przeprowadzone na odwiertach rdzeniowych pozwoliły określić klasę betonu płyty dolnej jako C20/25 oraz ramy jako C16/20. Ponadto stwierdzono zły stan techniczny konstrukcji ramy. Częstą wadą były ubytki betonu. W narożniku jednego ze słupów zauważono brak ciągłości pręta podłużnego (fotografia 1), natomiast przy podstawie innego słupa stwierdzono złą jakość betonu (fotografia 2). Płyta dolna była w zdecydowanie lepszym stanie technicznym. Wykonana odkrywka (fotografia 3) pozwoliła zinventaryzować zbrojenie. Zidentyfikowano pręty średnicy 24 mm w rozstawach 15 cm z gatunku stali 18G2-b.
