Wzmocnienia kompozytowe otworów w żelbetowych ścianach zbiorników

Composites reinforcements of RC walls with openings in reservoirs

(Oryginalny artykuł naukowy)

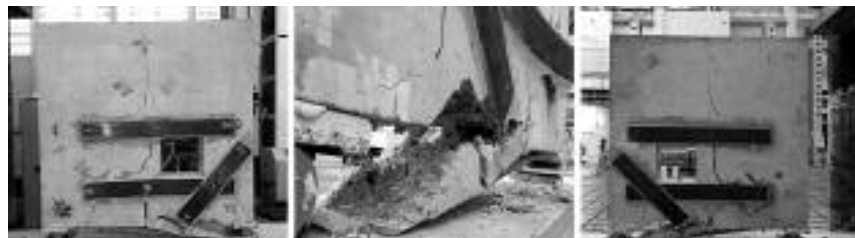
Fot. 1. Obraz zniszczenia tarczy wzmocnionej taśmami CFRP
Photo 1. The failure view of deep beam strengthened with the CFRP strips

nia. Moment zniszczenia został poprzedzony krótkimi odgłosami niszczonego połączenia betonu i kompozytu, a następnie wraz z otuliną betonową odsłoniła się taśma na dolnej części, a następnie po zniszczeniu dolnego połączenia, kolejno niszczyły się wzmocnienia poziome wokół otworu (fotografia 1). Natomiast w przypadku wzmocnienia systemem PBO-FRCM od pewnego poziomu obciążenia widoczne było zarysowanie. Wraz ze wzrostem siły zwiększała się rozwartość rys w dolnej części tarczy i w obrębie otworu. Jednocześnie zauważono poślizg wzmocnienia w obrębie otworu, który postępował aż do zniszczenia elementu (fotografia 2).

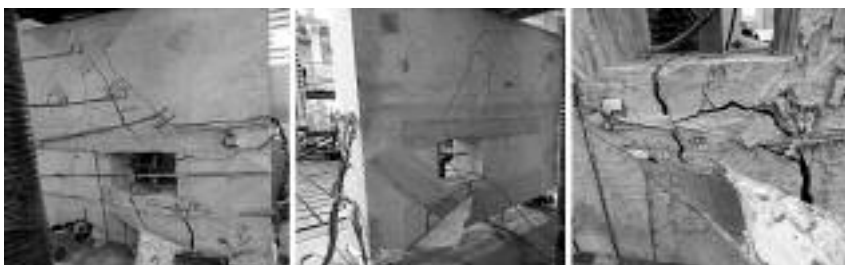
Fot. 2. Obraz zniszczenia tarczy wzmocnionej siatką z włókien PBO
Photo 2. The failure view of deep beam strengthened with the PBO mesh
