# Długookresowy monitoring obiektów posadowionych na podłożu ekspansywnym

## *Long-term monitoring of objects constructed in expansive soil foundation*

(Studium przypadku)

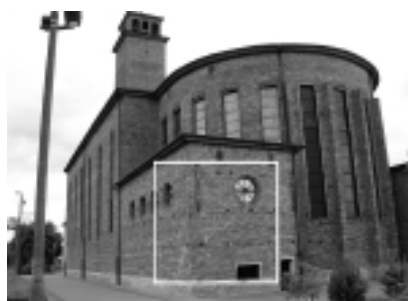
**Obiekt nr 1 (kościół) – pomiar wyjściowy 15.11.1994 r.** Kościół (zbudowany w latach 1933 – 1939; fotografia 1) i przybudówki wykonano z cegły ceramicznej. Przybu-

**Fot. 1. Kościół z zaznaczonym obszarem przemieszczeń**  
Photo 1. Church with marked area of displacements

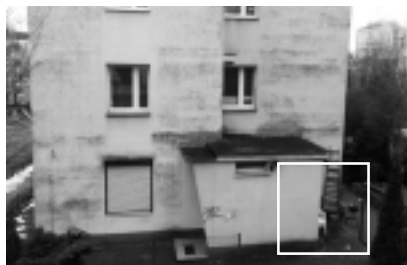
wo podpiwniczony, wykonany został w technologii wielkiej płyty, z podłużnymi ścianami osłonowymi z betonu komórkowego. Układ konstrukcyjny budynku jest poprzeczny. Obiekt posadowiono na zmiennej głębokości  $0,5 \div 2,0$  m p.p.t. bezpośrednio w kompleksie łąk, północnym szczytem wcinając się w przylegającą kilkumetrową skarpe [5]. Jak wynika z analizy przemieszczeń pionowych punktów kontrolowanych, istotne przemieszczenia wykazuje tylko punkt nr 7 (rysunek 2) znajdujący się w pobliżu narożnika ściany szczytowej budynku (fotografia 2).

**Fot. 2. Widok budynku od strony południowej wraz z zaznaczonym obszarem przemieszczeń**

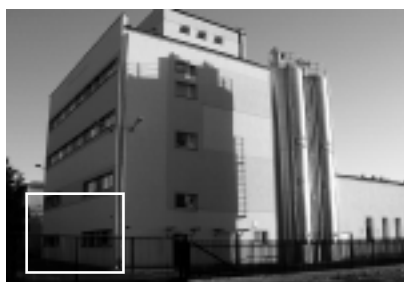
**Obiekt nr 3 (hala produkcyjna) – pomiar wyjściowy 08.09.1993 r.** Badana hala produkcyjna jest niepodpiwniczona z magazynem o wymiarach 18 x 12 m i wysokości 14 m i została posadowiona na ławach żelbetowych (fotografia 3). Podłoże budowlane stanowią utwory czwartorzędowe i trzeciorzędowe. Osady trzeciorzędowe są reprezentowane przez ekspansywne ropy serii poznańskiej, zalegające do 15 m p.p.t. W przypadku tej hali zrezygnowano z monitoringu przemieszczeń całego obiektu, ponieważ obserwowano przemieszczenia pionowe punktów w rejonie awarii (rysunek 3), a punkty znajdujące się poza strefą uszkodzeń nie doznały wzajemnych przemieszczeń (stały się one bazą odniesienia).

**Fot. 3. Hala produkcyjna z zaznaczonym obszarem przemieszczeń**
