# Renowacja obiektów gospodarki ściekowej z zastosowaniem wykładzin

## *Renovation of the waste water system facilities with application of linings*

**Streszczenie.** W artykule przedstawiono problemy dotyczące korozji żelbetonowych zbiorników w oczyszczalniach ścieków oraz możliwości techniczne ich renowacji z zastosowaniem wykładzin z PEHD oraz płytek bazaltowych.

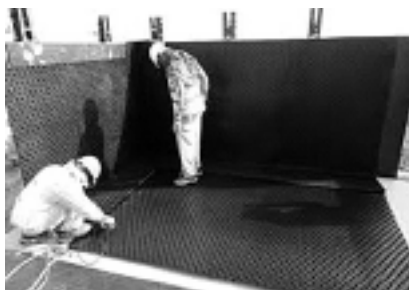
Fot. 2. Łączenie arkuszy wykładziny

Fig. 2. Joining lining sheets

**Zastosowanie wykładzin z tworzyw termoplastycznych.** Jednym z bardziej znanych jest system okółkowanych płyt z PEHD lub PP grubości 2 ÷ 12 mm. Elementy kotwiące rozmieszczone są w rozstawie kilku centymetrów i po zalaniu świeżym betonem zapewniają dobrą przyczepność wykładziny do betonowego podłoża. Łączenie poszczególnych płyt odbywa się przez spawanie. Pewnym ograniczeniem w szerszym stosowaniu tego systemu są dosyć wysokie koszty. Na fotografiach 1 i 2 [6, 7] przedstawiono zasady montażu płyty wykładzinowej.

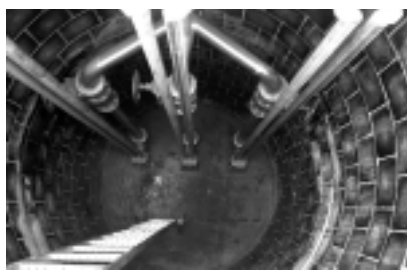
Fot. 3. Wnętrze zbiornika wyłożonego płytami z bazaltu

Fig. 3. Interior of the tank lined with the basalt tiles

Zaproponowano naprawę zbiornika z wykorzystaniem okładzin z płyt PEHD lub płytek bazaltowych. Inwestor zdecydował się na wariant z zastosowaniem płytek bazaltowych (fotografia 3). W celu zwiększenia trwałości i niezawodności tego rozwiązania przyjęto, że płytki bazaltowe o wymiarach 200 x 200 x 30 mm będą zamocowane do podłoża kotwami ze stali nierdzewnej. Przed wykonaniem zasadniczych prac powierzchnię betonu dokładnie oczyszczono i uzupełniono ubytki betonu tak, aby otulina zbrojenia miała grubość nie mniejszą od 30 mm.
