Diagnostyka prefabrykowanego, żelbetowego pawilonu handlowego w aspekcie jego modernizacji

Diagnosis of technical condition diagnosis of precast concrete commercial pavilion in terms of its modernization

(Studium przypadku)

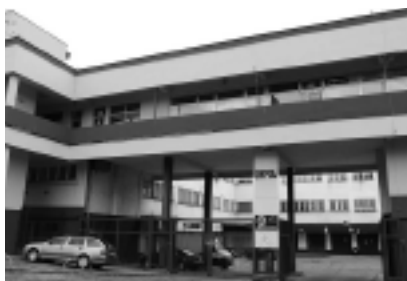
Fot. 1. Pawilon handlowy – system wg unifikacji PHU

Photo 1. Commercial pavilion –PHU system stopniu zarówno wymagań wynikających z aktualnych przepisów formalnych, jak i z koncepcji ewentualnych zmian funkcjonalnych [1 ÷ 4].
