mgr inż. Krzysztof Patoka\*

# Błędy wykonawcze pokryć niewentylowanych z blachodachówki i MWK

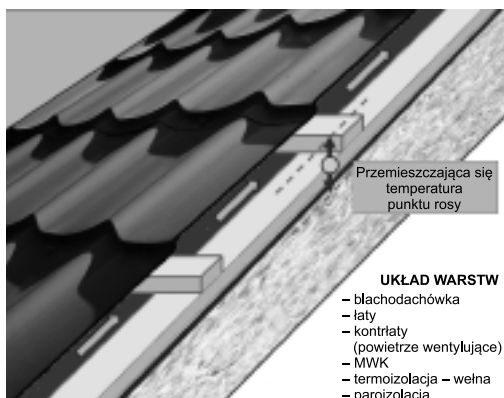
Rys. 1. Skropliny w prawidłowo wentylowanym dachu

krych materiałów – łąt i wełny. W przypadku gdy wilgoci technologicznej jest dużo, a wahania temperatury sprzyjają powstawaniu skroplin (w zimne pory roku), następuje zawilgocenie całej wełny aż do paroizolacji. Skroplin pod niewentylowanymi blachodachówkami jest na tyle dużo, że wyływają na połączeniach arkuszy blach (fotografia 4). Niestety, zjawisko to nie rekompensuje braku wentylacji i jest raczej dowodem na stałe zawilgocenie łąt. Zasady budowy przestrzeni wentylacyjnej w dachu pochyłym przedstawiono na rysunku 2 i w tabeli.
