Korozja i zabezpieczenia betonowych stropów żebrowych w wielkogabarytowych zbiornikach wody przeznaczonej do spożycia

Corrosion and protection of concrete rib ceilings in large-size drinking water tanks

DOI: 10.15199/33.2022.04.08

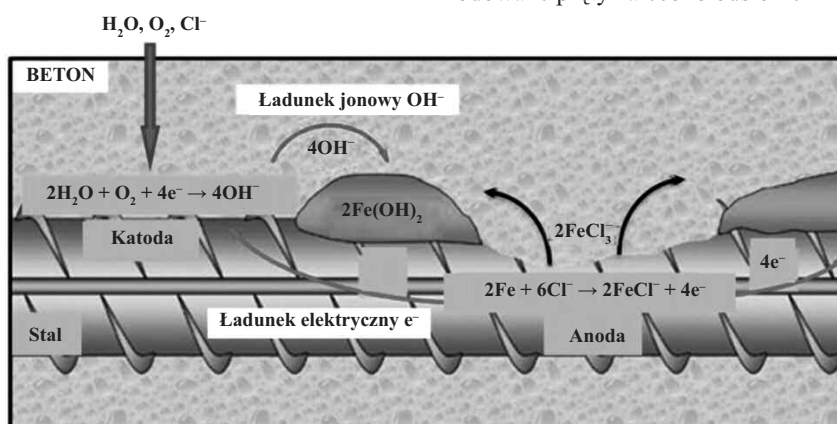
Jony Cl^- powodują zmianę cech warstwy pasywacyjnej, w wyniku czego powstaje Fe(OH)_2 . Reakcje na katodzie są analogiczne jak w betonie nienarażonym na działanie chlorków, natomiast na anodzie powstaje FeCl_3^- (rysunek 2). W dalszej kolejności FeCl_3^- reaguje z grupą wodorotlenową, tworząc rozpuszczalny wodorotlenek żelaza zgodnie z reakcją:

Rys. 2. Mechanizm korozji zbrojenia w obecności jonów chlorkowych [2]

Fig. 2. The corrosion mechanism of the reinforcement in the presence of chloride ions [2]
