# Badania murów zamku w Będzinie z użyciem tomografii ultradźwiękowej

## *Tests with the use of ultrasound tomography of the walls of the castle in Będzin*

DOI: 10.15199/33.2022.06.09

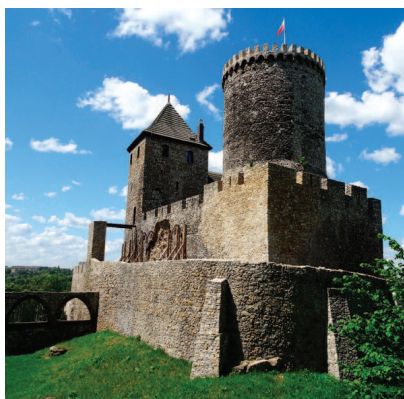
Fot. 1. Zamek od strony północno-wschodniej  
Fot. 1. The castle from the north-east side

Po II wojnie światowej podjęto próbę naprawy średniowiecznych umocnień i po wielu trudnościach udało się je zrekonstruować w latach 1952 ÷ 1956. Pod koniec XX w. wykonano iniekcję w podłoże i skałę pod zamkiem. W ostatnich latach stwierdzono liczne przypadki awarii murów obronnych i murów zamku. Widok zamku w Będzinie od strony północno-wschodniej pokazano na fotografii 1.

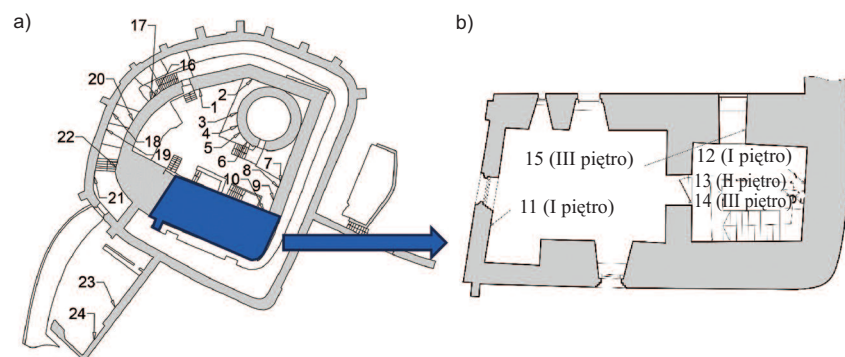
Rys. 1. Miejsca badania murów metodą tomografii ultradźwiękowej: a) murów obronnych; b) murów zamku od wewnątrz

Badania przeprowadzono w wybranych 24 miejscach murów obronnych i murów wieży (rysunek 1a) oraz w murach zamku od zewnątrz i od wewnątrz (rysunek 1b). W miejscach tych wykonano B-skany.
