Błędy konstrukcyjne i remontowe obiektów hal sportowych

Structural failures of sports hall buildings

DOI: 10.15199/33.2022.07.13

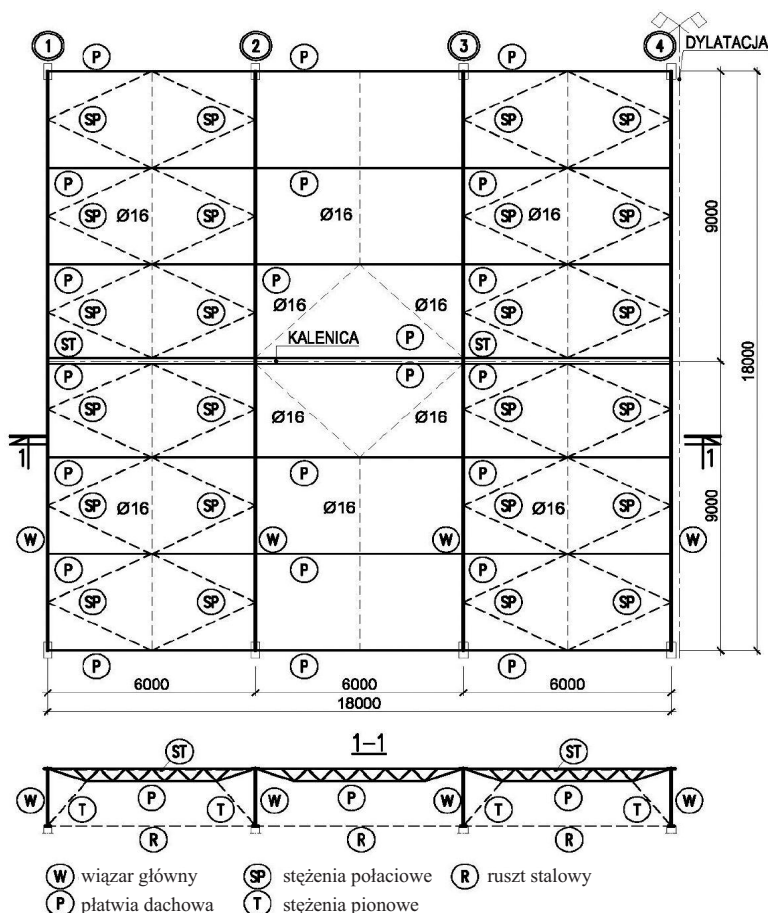
Rys. 1. Konstrukcja analizowanych obiektów O1 i O2 [16]
 Fig. 1. Structure of the analyzed objects O1 and O2 [16]

Płatów kratowa. Zastosowane lekkie płatwie kratowe [9, 10] przedstawiono schematycznie na rysunku 1. Stwierdzono, że rozkład obciążeń nie jest identyczny w przypadku wszystkich płatwi. Zdarza się, że poprzeczne żebra płyt korytkowych opierają się na górnym pasie, wywołując obciążenie ciągłe (lokalizacja 1 wg rysunku 2). W innych miejscach obciążenie z płyt korytkowych jest przenoszone na pas górny przez żebra podłużne, powodując obciążenie skupione (lokalizacja 2 wg rysunku 2). Zróżnicowanie występowania miejsc odkrywek na dachu powodowało odmienne obciążenie poszczególnych płatwi kratowych. Siły skupione w płatwi nr 2 są zatem nieco większe, niż wynika to z obciążenia rozłożonego płatwi nr 1. W związku z tym, że analiza konstrukcji miała miejsce przed wejściem w życie norm europejskich, obliczenia wykonano na podstawie polskich norm [11 ÷ 14]. Przyjęto zastosowaną w projekcie stal St3S o wytrzymałości $f_d = 215$ MPa.

ných warunki nośności nie zostały spełnione. W przypadku obciążenia ciągłego nośność pasa została przekroczona o 90%, natomiast przy obciążeniu skupionym aż o 109% (pominięto zwiczerzenie w pasach dolnych płatwi). Należy nadmienić, że w obliczeniach nie uwzględniono strat korozyjnych. Zatem rzeczywiste przekroczenie nośności mogło być większe. Nasuwało to pytanie o przyczynę braku katastrofy. Zasadne wydaje się stwierdzenie, że konstrukcja stalowa płatwi i wiązarów współdziałała z płytami korytkowymi, tworząc kompozytową konstrukcję stalowo-żelbetową.
