# Deformacje filtracyjne i ich oddziaływanie na osiadanie podłoża na przykładzie zabytkowego obiektu sakralnego

## *Seepage deformation and its impact on the settlement of a historic sacred building subsoil*

DOI: 10.15199/33.2022.10.08

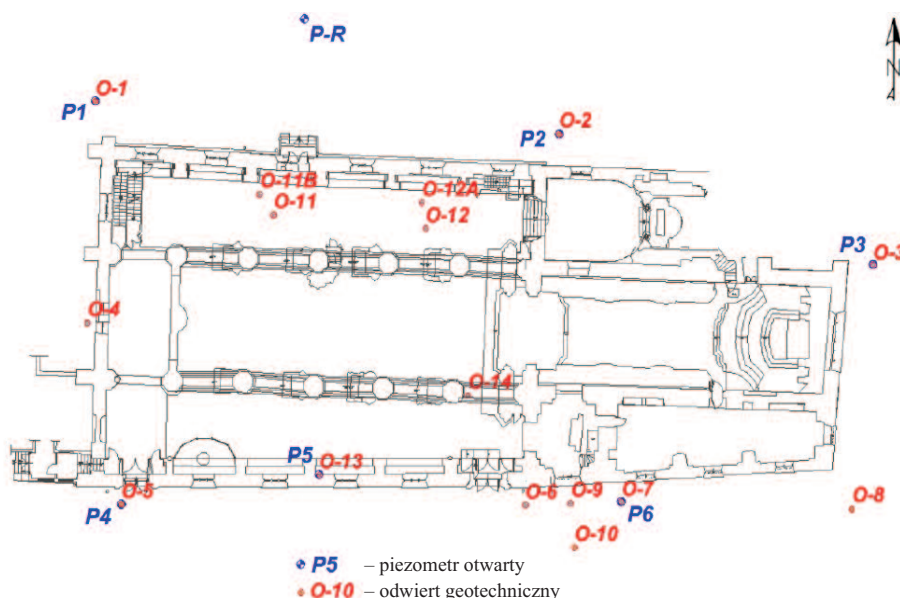
Rys. 4. Lokalizacja odwiertów do badań podłoża i piezometrów do obserwacji poziomu wody gruntowej

zometry do obserwacji stanu wody w podłożu. Lokalizację miejsc odwiertów badawczych i piezometrów zlokalizowanych wokół świątyni przedstawiono na rysunkach 4 i 5. Cykliczne obserwacje prowadzono od lipca 2019 r. do końca maja 2020 r.
