DOI: 10.15199/33.2022.11.24

Remonty zabytkowych mostów drogowych

Renovation of historic road bridges

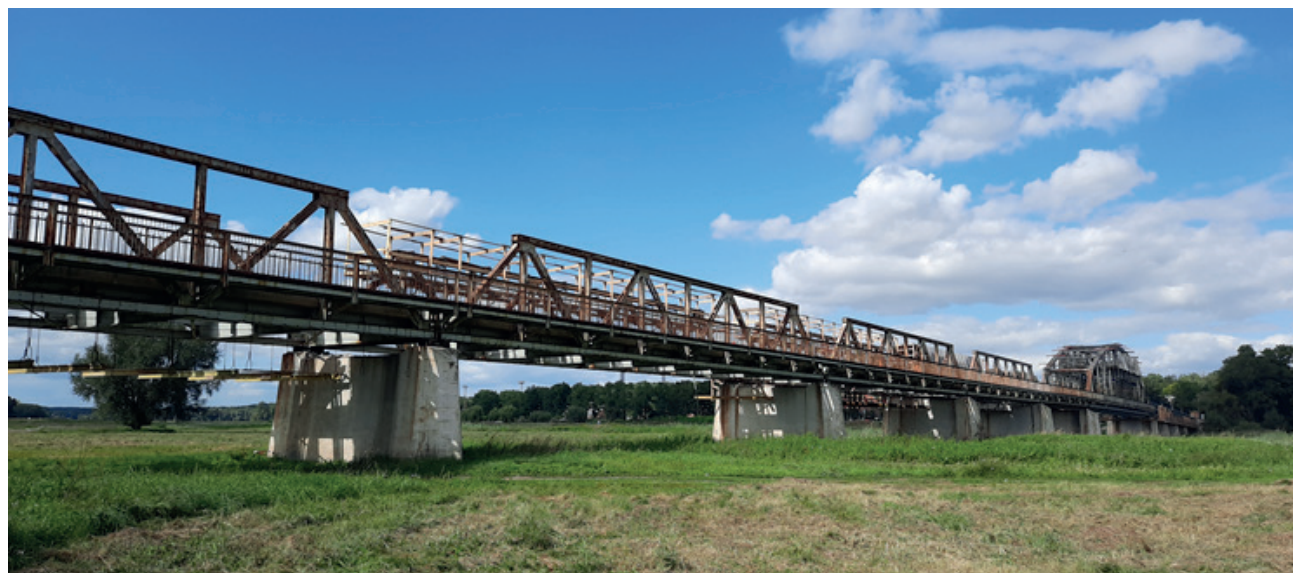
słowy o schemacie statycznym belki swobodnie podpartej (fotografia 1).

Fot. 1. Drogowy most w Cigacicach od strony południowo-wschodniej
Photo 1. View from the south-east of the road bridge in Cigacie
