# Renowacja hełmu wieży kościoła św. Trójcy w Żórawinie

## *Renovation of the helmet of the tower of the Holy Trinity Church in Zorawina*

**Streszczenie.** W artykule przedstawiono opis stanu technicznego oraz zakres renowacji hełmu z ośmioboczną latarnią XVII-wiecznego manierystycznego kościoła św. Trójcy w Żórawinie. Świątynia nazywana Perłą Manieryzmu stanowi zabytek klasy europejskiej aspirujący do wpisu na listę Pomników Historii. W artykule opisano stan techniczny konstrukcji wraz z pokryciem oraz omówiono proces przeprowadzonej renowacji. Wskutek wieloletnich procesów destrukcyjnych, zniszczeń wojennych, jak również korozji biologicznej elementy konstrukcji wraz z połączeniami ciesielskimi hełmu zostały poważnie uszkodzone. W połączeniu z silną perforacją miedzianego pokrycia zaistniało zagrożenie zniszczeniem całej konstrukcji hełmu. Po szczegółowym rozpoznaniu stanu obiektu przeanalizowano możliwości remontu hełmu z uwzględnieniem zaleceń konserwatorskich.

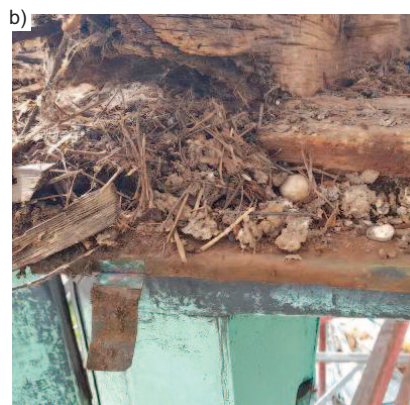
Głównym czynnikiem destrukcyjnym konstrukcji drewnianej hełmu była korozja biologiczna. Jak pokazano na fotografii 4a, we fragmencie zdegradowanego drewna napotkano na szkodnika drewna – krokwiowca piłkorożnego (*Priobium carpini*), a nieco wyżej zaobserwowano larwę znajdującą się prostopadle do wydrążonych tuneli. Wyrosnięte larwy osiągają do 9 mm i drążą kanały o średnicy 3 – 4 mm [5]. Krokwiowce atakują głównie zawilgocone i zagrzybione elementy konstrukcyjne więzby dachowej, doprowadzając je do całkowitego zniszczenia. W miejscach wzajemnych połączeń konstrukcyjnych oczepu, słupa i krążyny nie było już przekroju żadnego z tych elementów drewnianych, a w powstałych pustkach znajdowały się gniazda ptactwa, co przedstawiono na fotografii 4b.

Fot. 4. Porażone elementy konstrukcyjne: a) fragment z widocznym żerowiskiem krokwiowca; b) gniazda ptactwa w miejscach połączeń konstrukcji

Photo 4. The infested structural elements: a) part with visible feeding grounds of the pest; b) bird nests at the connection points of the structure

Konstrukcja drewniana po dokładnym oczyszczeniu i dezynfekcji została poddana impregnacji przeciw korozji biologicznej oraz przeciwpożarowej [11]. Do impregnacji używano preparatów przeznaczonych do renowacji konstrukcji zabytkowych, a przede wszystkim bezbarwnych w celu oddania oryginalności elementów nawet w niedostępnych miejscach. Podkreślenia wymaga
