Wybrane problemy techniczne i propozycje ich rozwiązań na przykładzie wysokich budynków wielorodzinnych zrealizowanych w systemie wielkoblokowym

Selected technical problems and proposals for their solutions on the example of tall multifamily buildings realized in the big-block system

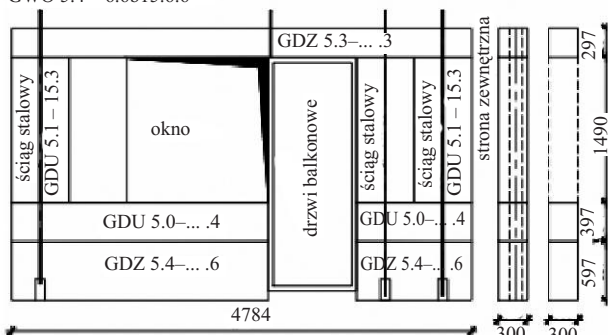
Rys. 1. Przykładowy element balkonowy ściany osłonowej GWO, typu SEG [2]

Fig. 1. Example of GWO curtain wall balcony element, type SEG [2]

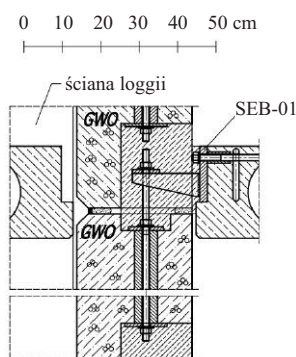
Rys. 2. Połączenie ściany osłonowej ze stropem – system Żerań, ściany typu SEG

Opracowanie A. Ostańska
Fig. 2. Connection of curtain wall with ceiling – Zeran system, SEG type walls
