mgr inż. Ryszard Klatt¹⁾

Blachy cynkowe w pokryciach dachowych oraz elewacjach

W artykule przedstawiam doświadczenia związane z wykonaniem pokrycia dachu z zastosowaniem blach cynkowych przez pryzmat procesu sądowego. Podstawą jest ekspertyza techniczna dotycząca jakości pokrycia dachu z blachy cynkowej na obiekcie handlowo-usługowym w Kostomłotach. Jej celem było wyjaśnienie, wraz z uzasadnieniem, procesów tworzenia się warstwy ochronnej na wyrobach ze stopu cynku, stosowanych do wykonywania pokryć dachowych, oraz czy proces tworzenia się tej warstwy jest wadą fizyczną blachy tytanocynk zastosowanej do pokrycia obiektu. Opracowanie powstało w dużej mierze na podstawie własnego doświadczenia wynikającego z praktyki w latach 1989 – 2013. Przykładową realizację pokazano na fotografii 1.

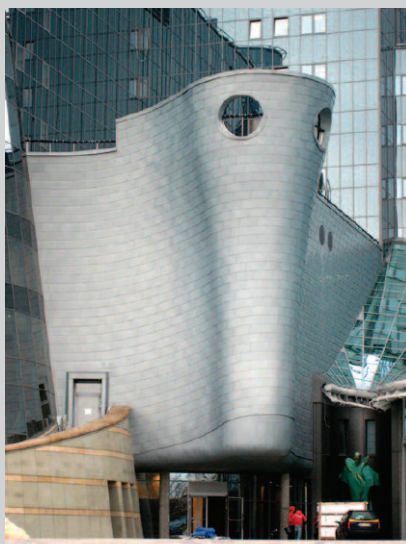
Fot. 1. Budynek TVP Warszawa – „Dziób okrętu” (uszczegółowiony projekt podkonstrukcji determinujący kształt i dobór pokrycia oraz częściowe wykonawstwo – Ryszard Klatt – 2005 r.)
