# Assessment of the structural condition of the roof of the historic church

## *Ocena stanu technicznego dachu zabytkowego kościoła*

DOI: 10.15199/33.2026.05.07

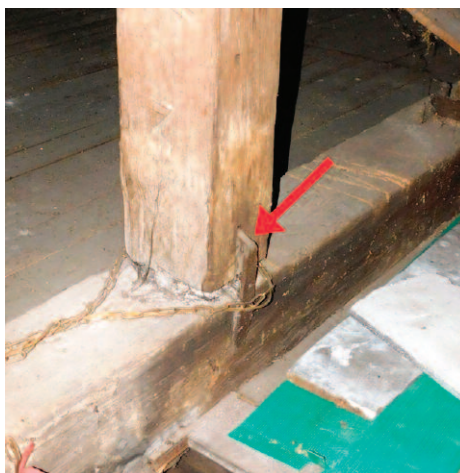
based on them, and longitudinal beams (main beams) are also suspended from them, providing intermediate support for the tie beams. Due to this structural scheme, damage to a full king post truss joint may lead to redistribution of internal forces and, consequently, to exceeding the ultimate limit state not only in the truss itself but also in the elements supported on it. A significant issue concerned the structural connections, in particular the supports of rafters and struts on tie beams, the connections of king posts with the main beam, and the connections of ceiling beams with the main beam (Photos 1 and 6). Poor workmanship of carpentry joints and the presence of biological corrosion in joint zones, which prevented an unambiguous assessment of their load-bearing capacity. According to the requirements of class D1, in order to assess the load-bearing capacity of elements outside joint zones, a computational analysis of the roof structure was carried out prior to the development of renovation recommendations.

Photo 6. Joint of the king post with the main beam  
Fot. 6. Połączenie wieszaka z nadciągami
