# Operational issues of an industrial hall exposed to an intense corrosive environment

*Problemy eksploatacji hali przemysłowej w warunkach silnego oddziaływania środowiska korozyjnego*

DOI: 10.15199/33.2026.09.10

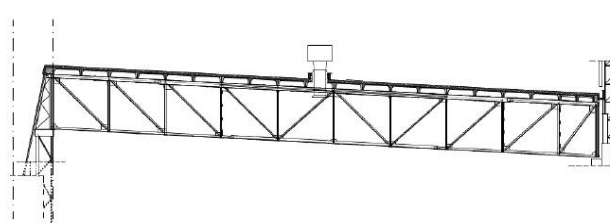
Fig. 3. Truss structure of the roof covering of the mill hall  
Rys. 3. Konstrukcja kratownic przekrycia dachowego hali młynowni

Figure 3 illustrates the structural diagram of the mill hall truss. The structural element of the roof covering consists of prefabricated pan slabs. Additional rib armorings in the form of steel angles embedded in the concrete were placed within the slabs. This armoring served to weld the pan slabs to the roof trusses in order to stabilize them and create a rigid roof diaphragm resistant to mining tremors and deformations. Reinforced concrete ring beams were executed at the bearing points of the slabs on the top chords of the girders and around each expansion-jointed segment.

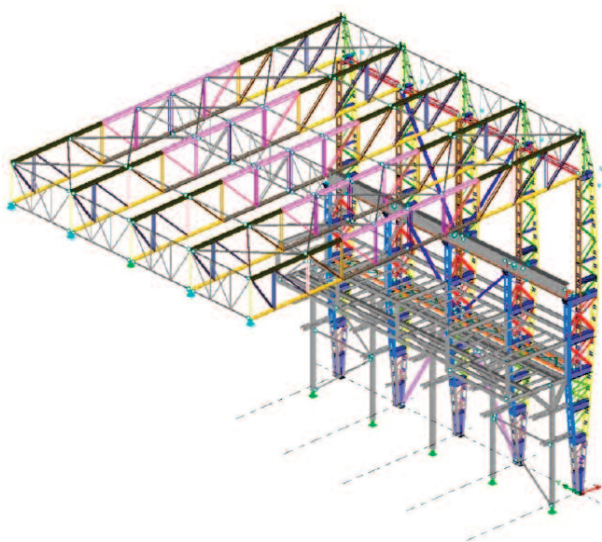
**Fig. 4. Static scheme of the spatial structural system of a selected segment**

As-built survey measurements – thickness measurements of the profiles made it possible to adopt the actual dimensions of the structural elements in the structural analysis. For the structural analysis, calculation models created in RFEM Dlubal and Robot software were used. The following loads were assumed for the calculations: permanent loads, variable live loads, environmental and technological loads, including loads from crane operation in the hall [6], as well as loads from mining shocks and ground deformations. The figure below, in accordance with the details described in article [5], presents an example model – the structural system of a selected expansion joint bay (a segment of the hall structure), which is shown in Figure 4.

**Three calculation models** were developed. The first model reflects the as-designed state of the structure (without the effect of corrosion). The second model represents the actual condition of the structure, accounting for section loss due to corrosion in the steel column elements. The third model represents the actual condition of the structure with section losses due to corrosion, incorporating the proposed element strengthenings. The material properties of the steel were determined based on hardness measurements and the correlation between hardness and strength at a given stress level, using the relationships defined in paper [7]. The analysis assumed parameters corresponding to St3S steel ( $R_{e,min} = 235$  MPa). Based on the analyses detailed in paper [5], which presented the load-bearing capacity results for built-up columns divided into several vertical levels corresponding to individual column segments and the extent of corrosion damage (loss of cross-section) as shown in Figure 5, it was determined that the columns (without necessary strengthenings) fail to satisfy the code requirements of PN-EN 1993-1-1 (cross-sectional resistance) due to cross-section reduction caused by corrosion [8]. Under the most adverse operating

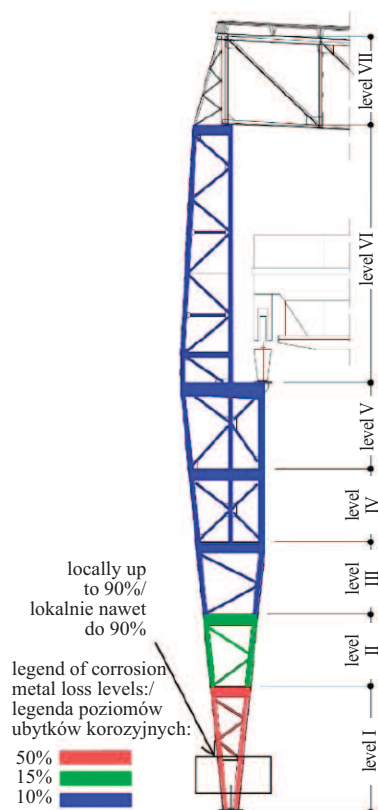
Fig. 5. Division of the column into individual levels

żeniu, bazując na zależnościach określonych w [7]. W analizach przyjęto parametry odpowiadające stali St3S ( $R_{e,min} = 235$  MPa). Na podstawie analiz, szczegółowo opisanych w pracy [5], w której przedstawiono wyniki analiz nośności słupów wielogłazowych, z podziałem słupa na kilka poziomów, uzależnionych od poszczególnych segmentów słupa i stopnia uszkodzenia ubytków korozyjnych (rysunek 5), stwierdzono, że słupy (bez koniecznych wzmocnień) nie spełniają warunków stawianych przez normę PN-EN 1993-1-1 (nośności przekrojów) [8]. W momencie wystąpienia
