## Remont zdegradowanych i zagrożonych awarią żelbetowych słupów o znacznych przekrojach

### *Repair of the damaged and threatened failure RC columns with large cross-sections*

(Studium przypadku)

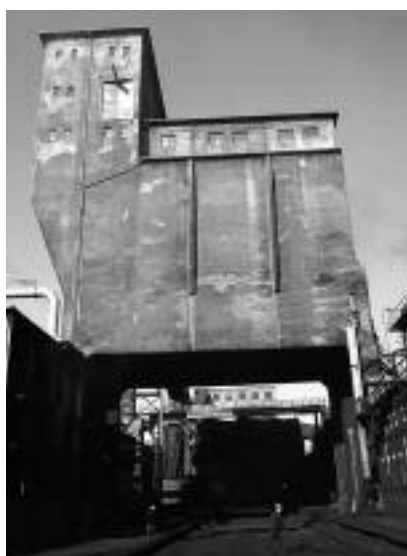
Fot. 1. Widok wieży węglowej  
Photo 1. View of coal tower

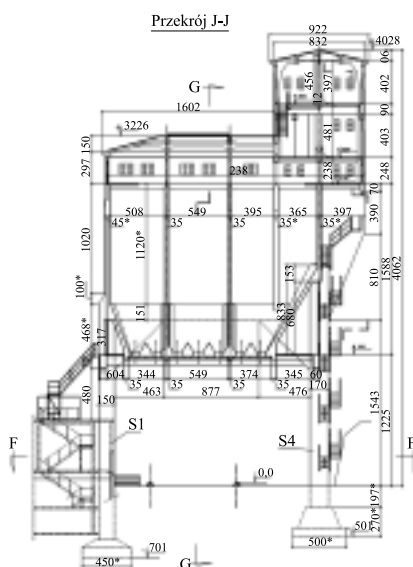
Rys. 1. Konstrukcja wieży węglowej  
Fig. 1. Structure of coal tower

gla do maszyny wsadowej oraz pełniący funkcję komunikacyjną. Nad zasobnikiem wykonane zostały strop płytowo-żebrowy oraz żelbetowa, monolityczna hala, w której zainstalowano urządzenia zasilające komory w węgiel. Słupy wieży węglowej były zbrojone podłużnie na obwodach prętami okrągłymi o średnicy 30 mm, łączonymi na zakład. Strzemiona o średnicy 8 mm (średnica pierwotna) umieszczono co 10 – 30 cm.
