Błędy wykonywania izolacji przeciwwilgociowych w nowych budynkach

Errors in execution of damp insulations in new buildings

(Studium przypadku)

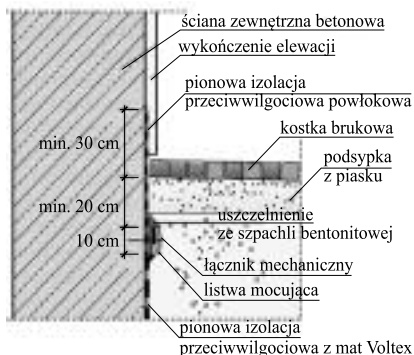
Rys. 2. Przykład prawidłowego rozwiązania szczegółu połączenia poniżej poziomu terenu hydroizolacyjnej maty Voltex z pionową izolacją powłokową

Fig. 2. Example of proper design of detail of underground connection between Voltex mat and vertical damp-proof coating

spowodował niedokładne przyleganie mat Voltex do ściany w miejscu przejścia izolacji w powłokową, co znacznie obniżyło jej skuteczność. Prawidłowy sposób wykonania takiego połączenia przedstawiono na rysunku 2, a na fotografii 7 przykład nieprawidłowego rozwiązania przejścia rury PVC przez

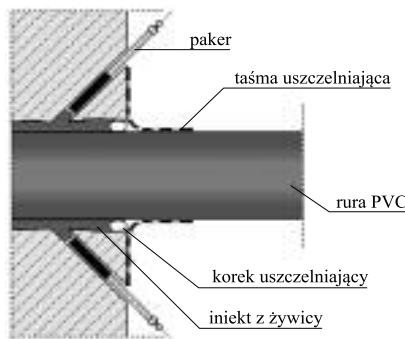
Rys. 3. Przykład prawidłowego sposobu uszczelnienia na styku ściany betonowej garażu podziemnego z przechodzącą przez nią rurą PVC

Fig. 3. Example of correct sealing of contact between underground garage wall and outlet PVC pipe

ścianę zewnętrzną w garażu podziemnym budynku mieszkalnego, stanowiącej odprowadzenie na zewnątrz wody z koryta odwodnienia liniowego. Obwodową szczelinę szerokości ok. 20 mm, powstałą na styku rury PVC z murem ściany w wyniku przeprowadzenia rury przez ścianę, wypełniono jedynie przypowierzchniowo tynkiem cementowo-wapiennym, który okazał się nieszczelny na wodę. Przykładowy sposób prawidłowego uszczelnienia od wewnątrz takiej szczeliny pokazano na rysunku 3.
