# Elementy analizy historycznej w diagnostyce stanu technicznego zabytkowej hali targowej z początku XX wieku

*Construction history survey as an element of technical assessment of market hall from beginnings of the 20th century*

(Studium przypadku)

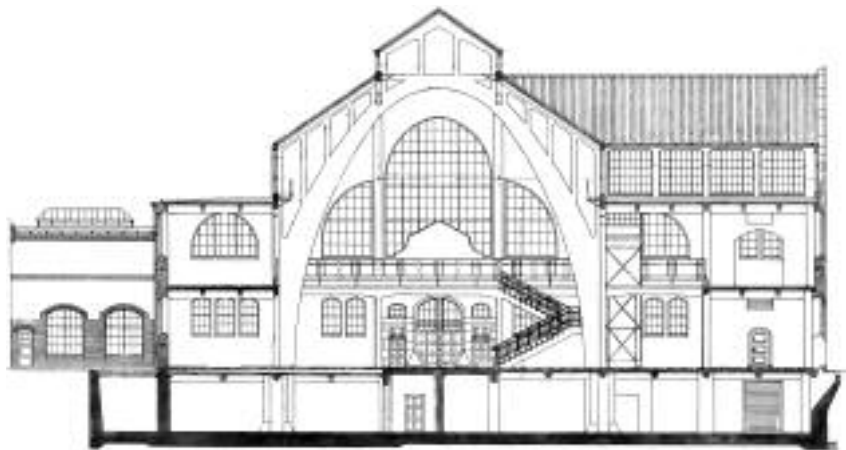
Przekrój poprzeczny hali targowej – konstrukcja żelbetowa (zrealizowana) 1907 r. [9]  
*Transversal cross-section of the market hall – RC structure (constructed) 1907 r. [9]*

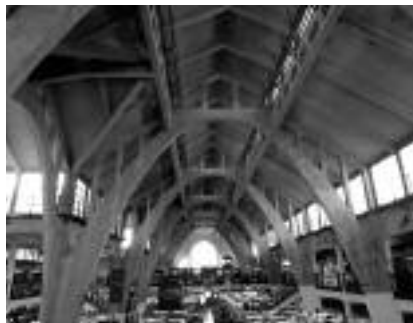
**Obliczenia statyczne.** Z punktu widzenia statyki obiektu żelbetowe łuki nośne zamodelowano jako płaskie łuki dwuprzegubowe (fotografia 1). Obliczenia sił wewnętrznych dla poszczególnych schematów obciążeń, w tym także wpływu temperatury, wykonano metodą graficzną, co pozwoliło na określenie położenia przegubu tak, aby możliwe było centryczne obciążenie filarów i murów piwnicznych [8]. Archiwalna dokumentacja techniczna [9] zawierająca zestawienie obciążeń oraz ich usytuowanie umożliwiła weryfikację analizy stanu aktualnego.

Fot. 1. Widok aktualny żelbetowej konstrukcji hali  
*Photo 1. Current view of RC market hall structure*
