# Problemy projektowe remontu obiektu przemysłowego adaptowanego na cele użyteczności publicznej

## *Problems with designing renovation of an industrial work converted into a public facility*

(Studium przypadku)

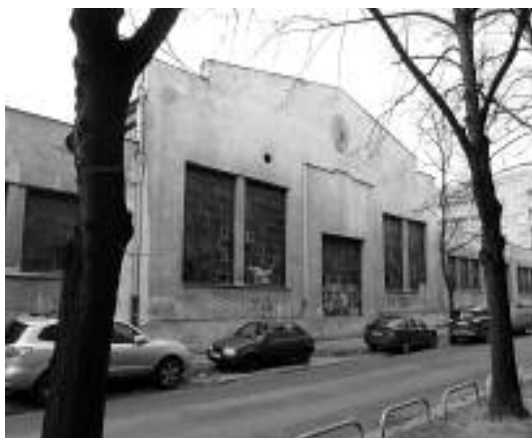
**Fot. 1.** Elewacja frontowa hali z wypiętrzoną częścią centralną oraz niższymi skrzydłami bocznymi [Fot. A. Klimek]  
Photo 1. The hall front facade with higher central part and lower side wings [Photo A. Klimek]

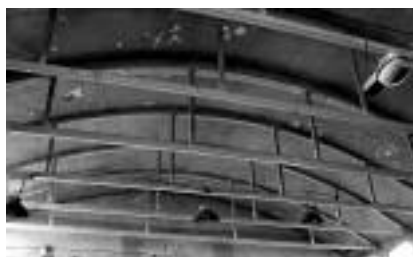
**Fot. 2.** Łukowe przekrycie żelbetowe części wyższej hali [Fot. A. Klimek]  
Photo 2. Ferroconcrete arch roof of the higher part of the hall [Photo A. Klimek]

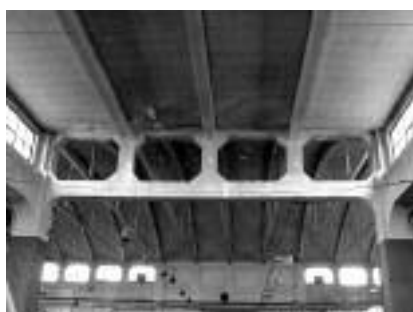
**Fot. 3.** Żelbetowa kratownica Vierendeela wraz z opartymi na niej dźwigarami łukowymi dachu części wyższej hali oraz ryglami żelbetowymi stropodachu części niższej hali [Fot. A. Klimek]  
Photo 3. Ferroconcrete Vierendeel truss with arch girders of the higher part of the hall and ferroconcrete bolts of the lower parts leaning on it [Photo A. Klimek]
