# Trwała rewitalizacja obiektu zabytkowego z modernizacją na minibrowar z hotelem

## *Durable revitalisation of listed building with modernization for mini-brewery with hotel*

(Studium przypadku)

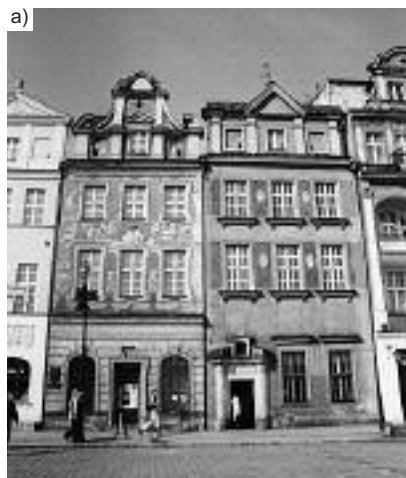
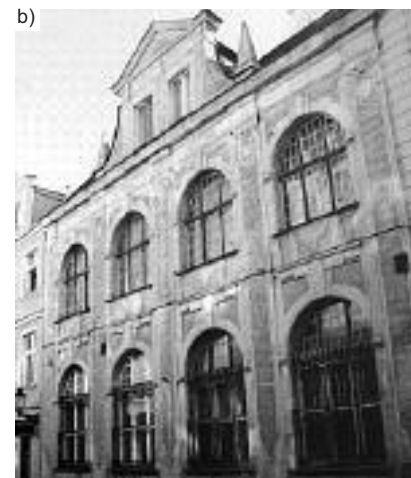
Fot. 1. Elewacje: a) od Starego Rynku; b) od ul. Sierociej (stan przed adaptacją)  
Photo 1. Elevation from: a) the Old Market; b) Sieroca street (state before adaptation)
