Problematyka zabezpieczenia części fortu „Luneta Warszawska” w Krakowie

Protection of the part of "Lunette Warsaw" fort in Krakow

(Studium przypadku)

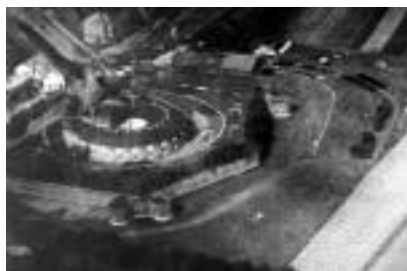
Fot. 1. Fragment zdjęcia z 1939 r. przedstawiającego fort „Luneta Warszawska”

Photo 1. Fragment of the photograph of 1939 depicting the „Lunette Warsaw”

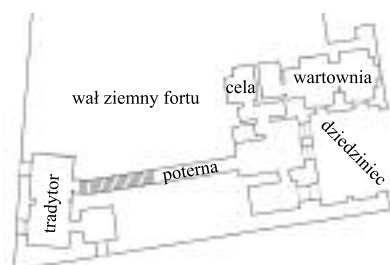
Rys. 1. Kazamaty południowo-zachodniego narożnika fortu

Fig. 1. Dungeon at south-west corner of the fort
