# Uszkodzenia masywnych przypór wież zabytkowego kościoła

## *Damage to massive counterforts of historic church towers*

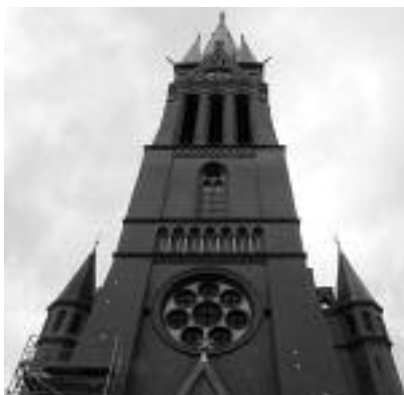
**Fot. 2. Elewacja frontowa wieży. Widok na zwieńczony kwiatonem portal główny, rozetę główną, galerijkę arkadową i gzymsy**  
Photo 2. Front elevation of the tower. View of a front portal topped with a fleuron, an oculus, a small arcade gallery and cornices

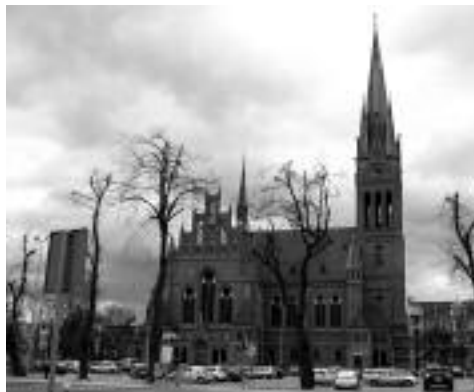
**Fot. 1. Widok ogólny kościoła**  
Photo 1. General appearance of the church
