## Failure analysis of the reinforced concrete slab

**Abstract.** The paper presents failure causes of the reinforced concrete slab of the school building. The failure occurred due to design errors. The errors were a result of inappropriate use of RM-WIN software, which is mainly used to static calculations and design of structural components. Another cause failure was simple designers routine. The above case is supposed to be a warning for structural engineers who design reinforced concrete structures.

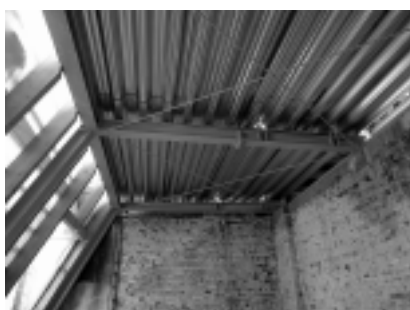
Fot. 5. Stalowa więźba dachowa ze stropem żelbetowym na blasze faldowej

Photo 5. Steel roof structure with concrete slab on corrugated sheet
