Badanie działania UV na MWK (cz.2)

W przypadku dachów największym zagrożeniem dla trwałości materiałów i wyrobów z tworzyw sztucznych jest promieniowanie ultrafioletowe (UV) zawarte w promieniowaniu słonecznym. W związku z tym, firma Marma Polskie Folie badając swoje produkty na dachach badawczych, kontroluje sposób oddziaływania UV na MWK (membrany wstępnego krycia). W wybudowanym w 2010 r. dachu pokrytym dachówką (fotografia) wykonano trzy różne otwory: okrągły i dwa prostokątne, które modelują uszkodzenia w pokryciu. Pod otworem okrągłym, w skleję zasłaniającej od spodu badaną membranę wykonano klapę kontrolną, dzięki czemu można oglądać i rejestrować przesuwanie się obszaru bezpośredniego naświetlania membrany przez promieniowanie słoneczne przechodzące przez ten otwór.

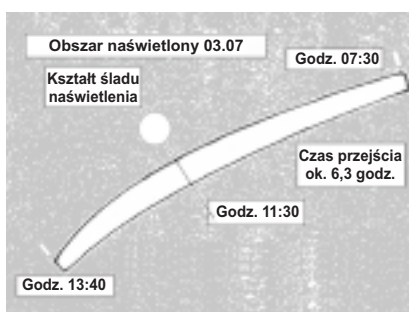
Rys. 1. Promienie przechodzące przez okrągły otwór tworzą w ciągu dnia ślady w formie elipsy

Każdego dnia przez otwór w dachówce naświetlane są inne miejsca (rysunek 1), ponieważ Słońce stale zmienia swoje położenie. Te same miejsca o wielkości zależnej od powierzchni otworu naświetlane są ponownie po roku. Słońce zmieniając w ciągu roku swój kąt padania na powierzchnię ziemi i ekspozycji (rysunek 2), powoduje przemieszczanie się pola światła po powierzchni membrany, tworząc obszar naświetlania o określonych granicach. Ruch pola światła tworzy każdego dnia obszar naświetlania o innym zasięgu i kształcie (rysunek 2). Samo pole światła też zmienia kształt

od zbliżonego do prostokąta przez elipsę do okręgu (rysunek 1). Najdłużej w ciągu dnia naświetlane są miejsca oświetlane w terminie $21.03 \div 23.09$, czyli w okresie krótszych nocy, kiedy jest najwięcej dni słonecznych i ciepłych. Należy więc spodziewać się, że pierwsze uszkodzenia MWK powstaną w obszarach naświetlanych ok. 21.06.
