Więźby wieszarowe i storczykowe w zabytkowych kościołach Polski Zachodniej

Suspension and king post trusses in historical churches in western Poland

DOI: 10.15199/33.2022.11.27

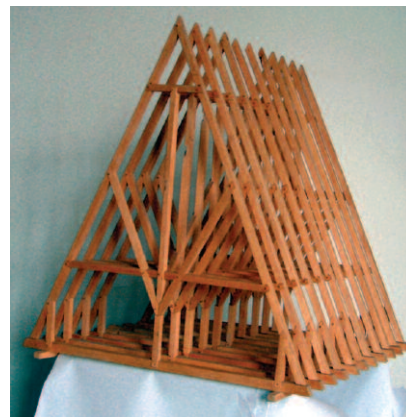
Rys. 1. Model więźby dachowej nad nawy głównej w kościele św. Jakuba w Toruniu [1]
Fig. 1. Model of the roof truss above the nave in the church of St. Jakub in Toruń [1]
