Połączenia pionowych żeber jako słabe miejsca stalowych silosów z blach falistych

Connections of vertical columns as a weak regions in steel silos made from corrugated sheets

DOI: 10.15199/33.2015.09.40

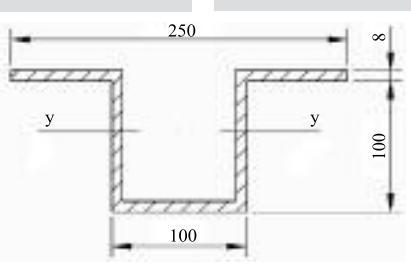
Rys. 1. Analizowany przekrój żebra kapeluszowego – wymiary [mm]

Fig. 1. Analised cross-section of the column. Dimensions in [mm]

Analizowano silos z blachy falistej średnicyd=15,28 m, wysokości komory h=21,32 m, w którym składowana była pszenica a) 1-1 d=2r $(\gamma = 8.5 \text{ kN/m}^3, \mu_m = 0.54, \phi_m = 30^\circ, K_m = 0.54).$ W rozmieszczonych co 1,5 m na obwodzie silosu żebrach kapeluszowych (rysunek 1) reakcje na pojedynczych nieprzesuwnych podporach (rysunek 2a) od oddziaływań składowanej pszenicy i ciężaru własnego konstrukcji wynosiły: $N_1 = 690 \text{ kN}, H_1 = 14 \text{ kN}.$ Przy tak dużej wartości reakcji pionowej N, współczynnik tarcia µ, który pozwalałby na przemieszczenia radialne żeber, musiałby być mniejszy niż 0,02, co jest nieosiągalne w praktyce budowlanej. Pozioma siła H, oddziaływania płaszcza nawet na przesuwną podporę (rysunek 2b) jest zbyt mała, aby pokonać dużą siłę tarcia µ · N₁. Nawet z zastosowaniem typowych przekładek poślizgowych (wykonanych ze stali) współczynnik tarcia jest ok. dziesięciokrotnie za duży, by był możliwy poziomy, radialny przesuw podstaw żeber silosu. W związku z tym w rejonie dolnych części żeber występują deformacje zgięciowe i zginanie od działania reakcji N, na mimośrodzie e, (rysunek 2).

W analizowanym przypadku żebra (rysunek 1) przyjęto dość często stosowaną stal o granicy plastyczności $f_y = 390$ MPa. Przyjęto, że siła N₁, ściskająca żebro o przekroju jak na rysunku 1, odpowiada pełnej nośności plastycznej przekroju tego żebra, a pole efektywne przekroju Aeff jest równe pełnemu polu przekroju A i wynosi 36 cm². Przy pełnym rozwarciu styku mimośród e jest odległością pomiędzy środkiem ciężkości przekroju żebra a punktem obrotu podczas rozwarcia styku O (rysunek 3). Obliczony moment zginający żebro wynosi M_{v Ed}=80,5 kNm. Analizowane żebro ma nośność przekroju na zginanie $M_{vRd} = 35,1 \text{ kNm},$ co oznacza, że została ona przekroczona ponad dwukrotnie. Jeśli uwzględni się pełne wykorzystanie nośności przekroju na ściskanie, to przekroczenie nośności ściskanego i lokalnie zginanego żebra będzie ponad trzykrotne. Wystąpi więc realne i poważne zagrożenie bezpieczeństwa konstrukcji silosu. Własne badania doświadczalne potwierdziły jednoznacznie bardzo niekorzystne skutki rozwarcia styków.

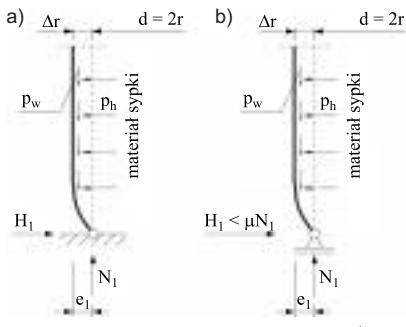
Rys. 2. Promieniowe odkształcenia Δr żebra płaszcza silosu oraz reakcje fundamentu przy przegubowym (a) lub przesuwnym (b) połączeniu żebra z fundamentem Fig. 2. Radial deformation Δr of column with reaction forces on foundation with hinged (a) or sliding (b) support

W projektowaniu silosów płaskodennych z blach falistych stosuje się założenie, że podparcie żeber na płycie fundamentowej zapewnia im swobodę radialnego przesuwu. Stosowane rozwiązania konstrukcyjne (otwory owalne i przekładki zmniejszające tarcie) nie gwarantują możliwości promieniowego przesuwu podstaw żeber w miejscu ich mocowania do fundamentu (rysunek 2).

mimo różnych zabiegów konstrukcyjnych, podstawy żeber nie będą się przesuwać promieniowo na fundamentach pod wpływem parcia wewnętrznego p_h . Powodem takiego stanu jest zbyt duża siła tarcia $\mu \cdot N_1$ w miejscu mocowania żebra, która jest większa od oddziaływania poziomego H_1 (rysunek 2b), które by się pojawiło w nieprzesuwnym zamocowaniu podstawy żebra do fundamentu (rysunek 2a).

Deformacje zgięciowe w przypodporowych fragmentach płaszcza i wywołane nimi zginanie żeber (rysunek 2) zwiększa wytężenie osiowo ściskanych żeber. Optymalizacja konstrukcji silosu prowadzi często do pełnego wykorzystania nośności żeber, określonej wzorem (1). Dodatkowe, nieprzewidziane zginanie żeber momentem $M \approx N_1 \cdot e_1$ może powodować znaczne przekroczenie ich nośności. Własne analizy obliczeniowe wpływu zginania żeber ciągłych (bez styków), pokazanych na rysunku 1, wykazały wzrost wykorzystania nośności ściskanych i jednocześnie zginanych żeber o 20 ÷ 40%. Z uwagi na zaniżenie rzeczywistej nośności podczas korzystania ze wzorów normowych na sztywność płaszcza K (1), ciągłe żebra mają niekiedy z tego powodu przypadkowy zapas nośności i dzięki temu wiele silosów nie uległo jeszcze awarii.

Deformacje zgięciowe pojedynczego żebra, w którym występują styki o zbyt małej sztywności zgięciowej, mogą wywoływać znacznie większe lokalne zginanie żeber, niż to wynika z mimośrodu e₁ reakcji N₁ (rysunek 2). Stosowane dość powszechnie styki montażowe odcinków żeber mają bardzo małą sztywność zgięciową (rysunek 3b) lub są wręcz stykami przegubowymi (rysunek 3a) i przy zginaniu żeber może nastąpić rozwarcie styku. Połączenia nakładkowe (rysunek 3b) mają z reguły powiększone

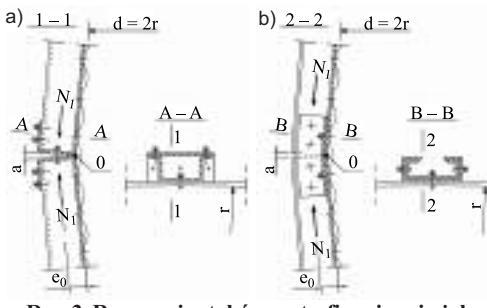
Rys. 3. Rozwarcia styków w strefie zginania żeber: a) styki przegubowe; b) styki zakładkowe *Fig. 3. Open joint in region of column bending: a) hinged connection; b) overlaping connections*

otwory na śruby i dochodzi w nich do przesuwów, skutkujących załamaniem osi zginanych żeber. Rozwarcie styku prowadzi do przesunięcia punktu O, w którym przekazywana jest siła osiowa N₁ z jednego odcinka żebra na drugi. Powstaje więc znaczny mimośród e₀ obciążenia osiowego N₁ oraz dodatkowy moment zginający żebro w miejscu styku o znacznej wartości $M = N_1 \cdot e_0$, gdyż mimośród e₀ jest z reguły znacznie większy niż mimośród e₁ (rysunek 2).
