dr hab. inż. Maciej Niedostatkiewicz^{1)*)} dr inż. Jacek Haras²⁾

Zastosowanie promieniowania rentgenowskiego w diagnostyce montażu kotew wklejanych

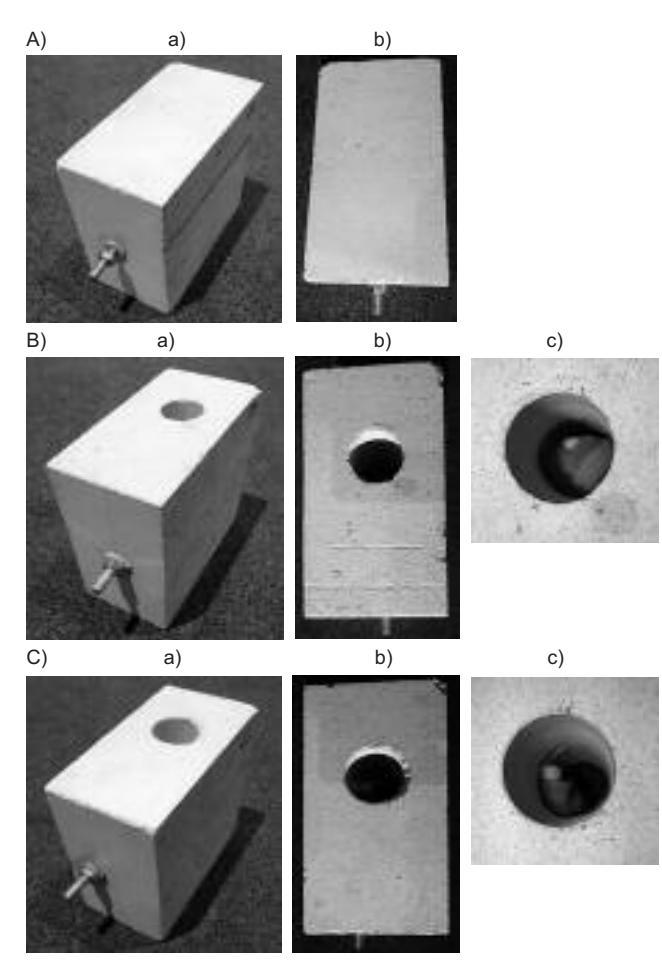
Fot. 1. Zakotwienie pręta stalowego w elemencie wapienno-piaskowym. A) w części pełnościennej; B) w środku otworu pionowego; C) na krawędzi otworu pionowego: a) widok ogólny; b) widok z góry; c) szczegół zakotwienia w kanale pionowym

Badania przeprowadzono na próbkach wykonanych przez osadzenie prętów metalowych w bloczkach wapienno-piaskowych drążonych pionowo klasy 20, umożliwiających wykonanie przegród pionowych o odporności ogniowej REI240/EI240 i izolacyjności akustycznej $R_{A1} = 54 \text{ dB}, R_{A2} = 51 \text{ dB}, R_{W} = 56 \text{ dB}.$ Zastosowane bloczki miały wymiary 240 × 333 × 199 mm i 2 pionowe otwory przelotowe średnicy 40 mm rozmieszczone w odległości 80 mm (krawędź otworu) od zewnętrznej płaszczyzny poprzecznej bloczka. Użyto prętów stalowych M14 ze stali węglowej S235JR, które zamontowano za pomocą jednoskładnikowej żywicy winyloestrowej. W celu przeprowadzenia doświadczeń wybrano 3 przekroje: w części pełnościennej (A); w środku otworu pionowego (B) oraz na krawędzi otworu pionowego (C), co pokazano na fotografii 1. Po osadzeniu prętów stalowych z bloczków wycięto próbki o wymiarach 240 × 333 × 199 mm. W przypadku każdej lokalizacji prętów stalowych przygotowano 4 próbki, a więc ich całkowita liczba wynosiła 12.

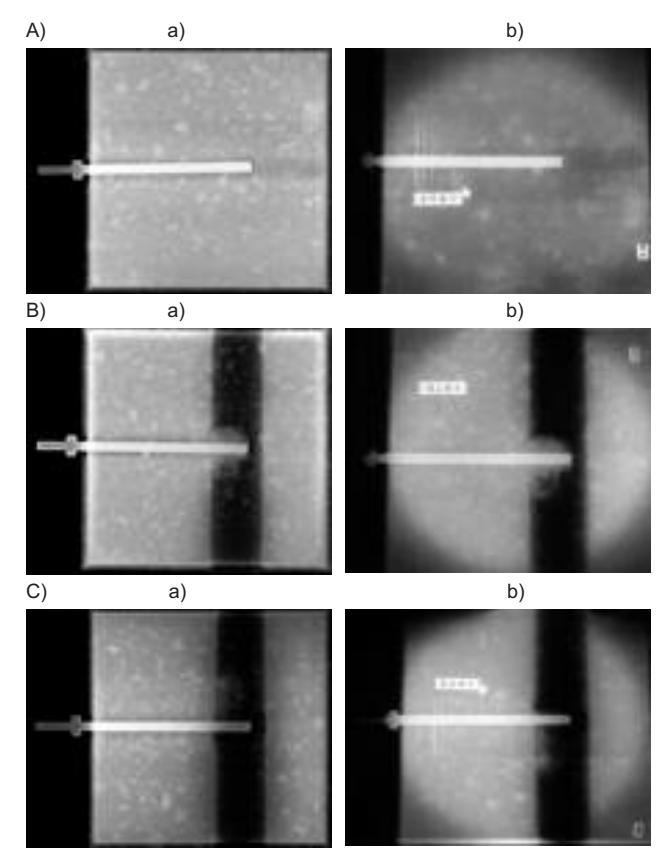
Fot. 2. Radiogramy pionowe zakotwienia pręta stalowego w elemencie wapienno-piaskowym: A) w części pełnościennej; B) w środku otworu pionowego; C) na krawędzi otworu pionowego uzyskane na podstawie pomiarów przy użyciu aparatu rentgenowskiego: a) medycznego (1); b) przemysłowego (2)

Badania doświadczalne przeprowadzono w przypadku ekspozycji horyzontalnej oraz wertykalnej próbek (A), (B) oraz (C). W przypadku medycznego aparatu rentgenowskiego (1) oraz horyzontalnej ekspozycji promieniowania wyniki doświadczeń pokazały, że próbka (A) charakteryzowała się pełnym kontaktem żywicy z podłożem wzdłuż całej długości otworu poziomego (fotografia 2Aa). Stwierdzono całkowite wypełnienie otworu żywicą. Wyniki w przypadku próbki (B) również pokazały ciągłość styku układu żywica-podłoże (fotografia 2Ba). Jedynie na krawędzi poziomego otworu wykonanego w celu osadzenia kotwy z pionowym otworem technologicznym (drążonym) zaobserwowano lokalne zarysowanie (brak kontaktu żywicy z materiałem elementu drobnowymiarowego). Powstało ono prawdopodobnie w wyniku zarwania się w kanale bryły żywicy pod własnym ciężarem. Długość rozwarcia wynosiła ~4 mm, a szerokość w górnej części ~0,5 mm i malała w kierunku osi otworu poziomego do zarysowania włoskowatego. Rezultaty doświadczeń z próbką (C) pokazały ciągłość styku żywica-podłoże wzdłuż otworu poziomego (fotografia 2Ca). Nie zaobserwowano rozszczelnienia styku żywicy wzdłuż pobocznicy w otworze pionowym.

W przypadku doświadczeń z przemysłowym aparatem rentgenowskim (2) oraz horyzontalną ekspozycją promieniowania wyniki doświadczeń pokazały, że w przypadku próbki (A) występował lokalny brak kontaktu żywicy z podłożem na długości ~20 mm wzdłuż górnej krawędzi otworu poziomego (fotografia 2Ab). Sytuacja ta możliwa była jednak do oceny tylko i wyłącznie na podstawie oryginalnych zdjęć wykonanych na błonie rentgenowskiej. Wyniki w przypadku próbki (B) (fotografia 2Bb) pokazały ciągłość styku układu żywicapodłoże wzdłuż otworu poziomego, jednak wyznaczone zarysowanie żywicy w miejscu styku otworów poziomego i pionowego było większe niż pomierzone na podstawie zdjęć wykonanych medycznym

aparatem rentgenowskim i wynosiło odpowiednio ~5 mm (długość) oraz ~0,6 mm (rozwarcie). Rezultaty doświadczeń z próbką (C) (fotografia 2Cb) były zbliżone do uzyskanych podczas doświadczeń z medycznym aparatem rentgenowskim (1) (fotografia 2Ca).

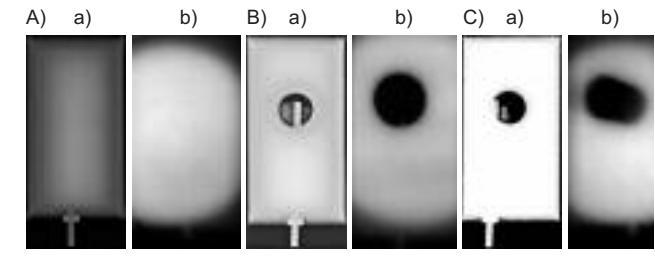
Fot. 3. Radiogramy poziome zakotwienia pręta stalowego w elemencie wapienno-piaskowym: A) w części pełnościennej; B) w środku otworu pionowego, C) na krawędzi otworu pionowego uzyskane na podstawie pomiarów przy użyciu aparatu rentgenowskiego: a) medycznego (1); b) przemysłowego (2)

Na podstawie wyników doświadczeń z wertykalną ekspozycją promieniowania stwierdzono, że w przypadku próbki (A) nie było możliwości oceny stopnia zespolenia żywicy z podłożem (fotografia 3Aa). Wynikało to bezpośrednio z grubości elementu wapien-

no-piaskowego (odległość górnej krawędzi do osi pręta wynosiła ~100 mm). Podobna sytuacja miała miejsce w przypadku próbki (B) (fotografia 3Ba) oraz próbki (C) (fotografia 3Ca).

Podobnie jak w przypadku doświadczeń wykonanych z zastosowaniem medycznego aparatu rentgenowskiego (1), wyniki doświadczeń z wertykalną ekspozycją promieniowania generowanego przez aparat przemysłowy (2) uniemożliwiły, ze względu na silne tłumienie, ocenę stopnia zespolenia żywicy z podłożem (fotografia 3Ab, 3Bb oraz 3Cb).
