dr inż. Wojciech Terlikowski*
mgr inż. Radosław Krzemiński*

Diagnostyka, naprawa i konserwacja mostu w Łazienkach Królewskich w Warszawie

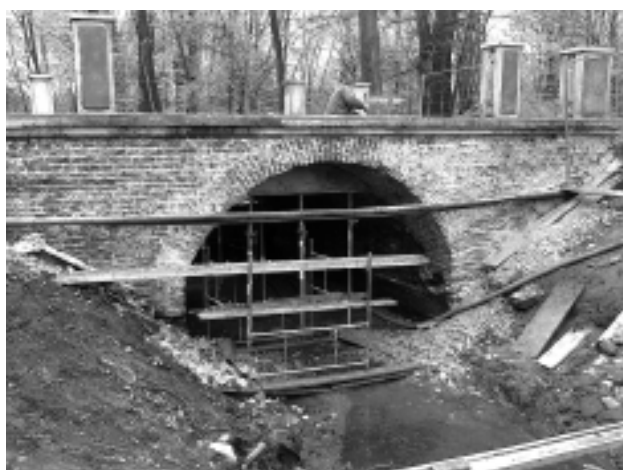
Most w czasie prac konserwatorsko-remontowych

● oczyszczenie dna cieku wodnego pod mostem, wykonanie szalunku podpierającego konstrukcję (deskowanie na krążkach) wraz z zabezpieczeniem cieku wodnego przed zanieczyszczeniem. Wodę przepompowano z części wschodniej do zachodniej, a następnie oczyszczono dno rowu z mułu, odsłaniając dolną część konstrukcji (przy rozparciu dolnej części łuku);

- odsłonięcie konstrukcji łuku od góry, przez zdjęcie istniejącej nawierzchni asfaltowej i podbudowy metodą frezowania w celu ograniczenia przekazywania drgań na konstrukcję;
- inwentaryzacja i klasyfikacja pęknięć konstrukcji łuku;
- osuszenie murów za pomocą nagrzewnic;
- wstępne wzmocnienie cegieł i zapraw hydrofilowym preparatem krzemooorganicznym;
- dezynfekcja muru preparatem biocydowym o silnym działaniu biobójczym;
